**GJENDJA FIZIKE E MONUMENTEVE
DHE SFIDAT E MENAXHIMIT
TË TRASHËGIMISË KULTURORE NË
PRIZREN**

ANALIZA E ASETEVE TË
TRASHËGIMISË
KULTURORE
NË PRIZREN

**GJENDJA FIZIKE E
QENDRËS HISTORIKE TË PRIZRENIT**

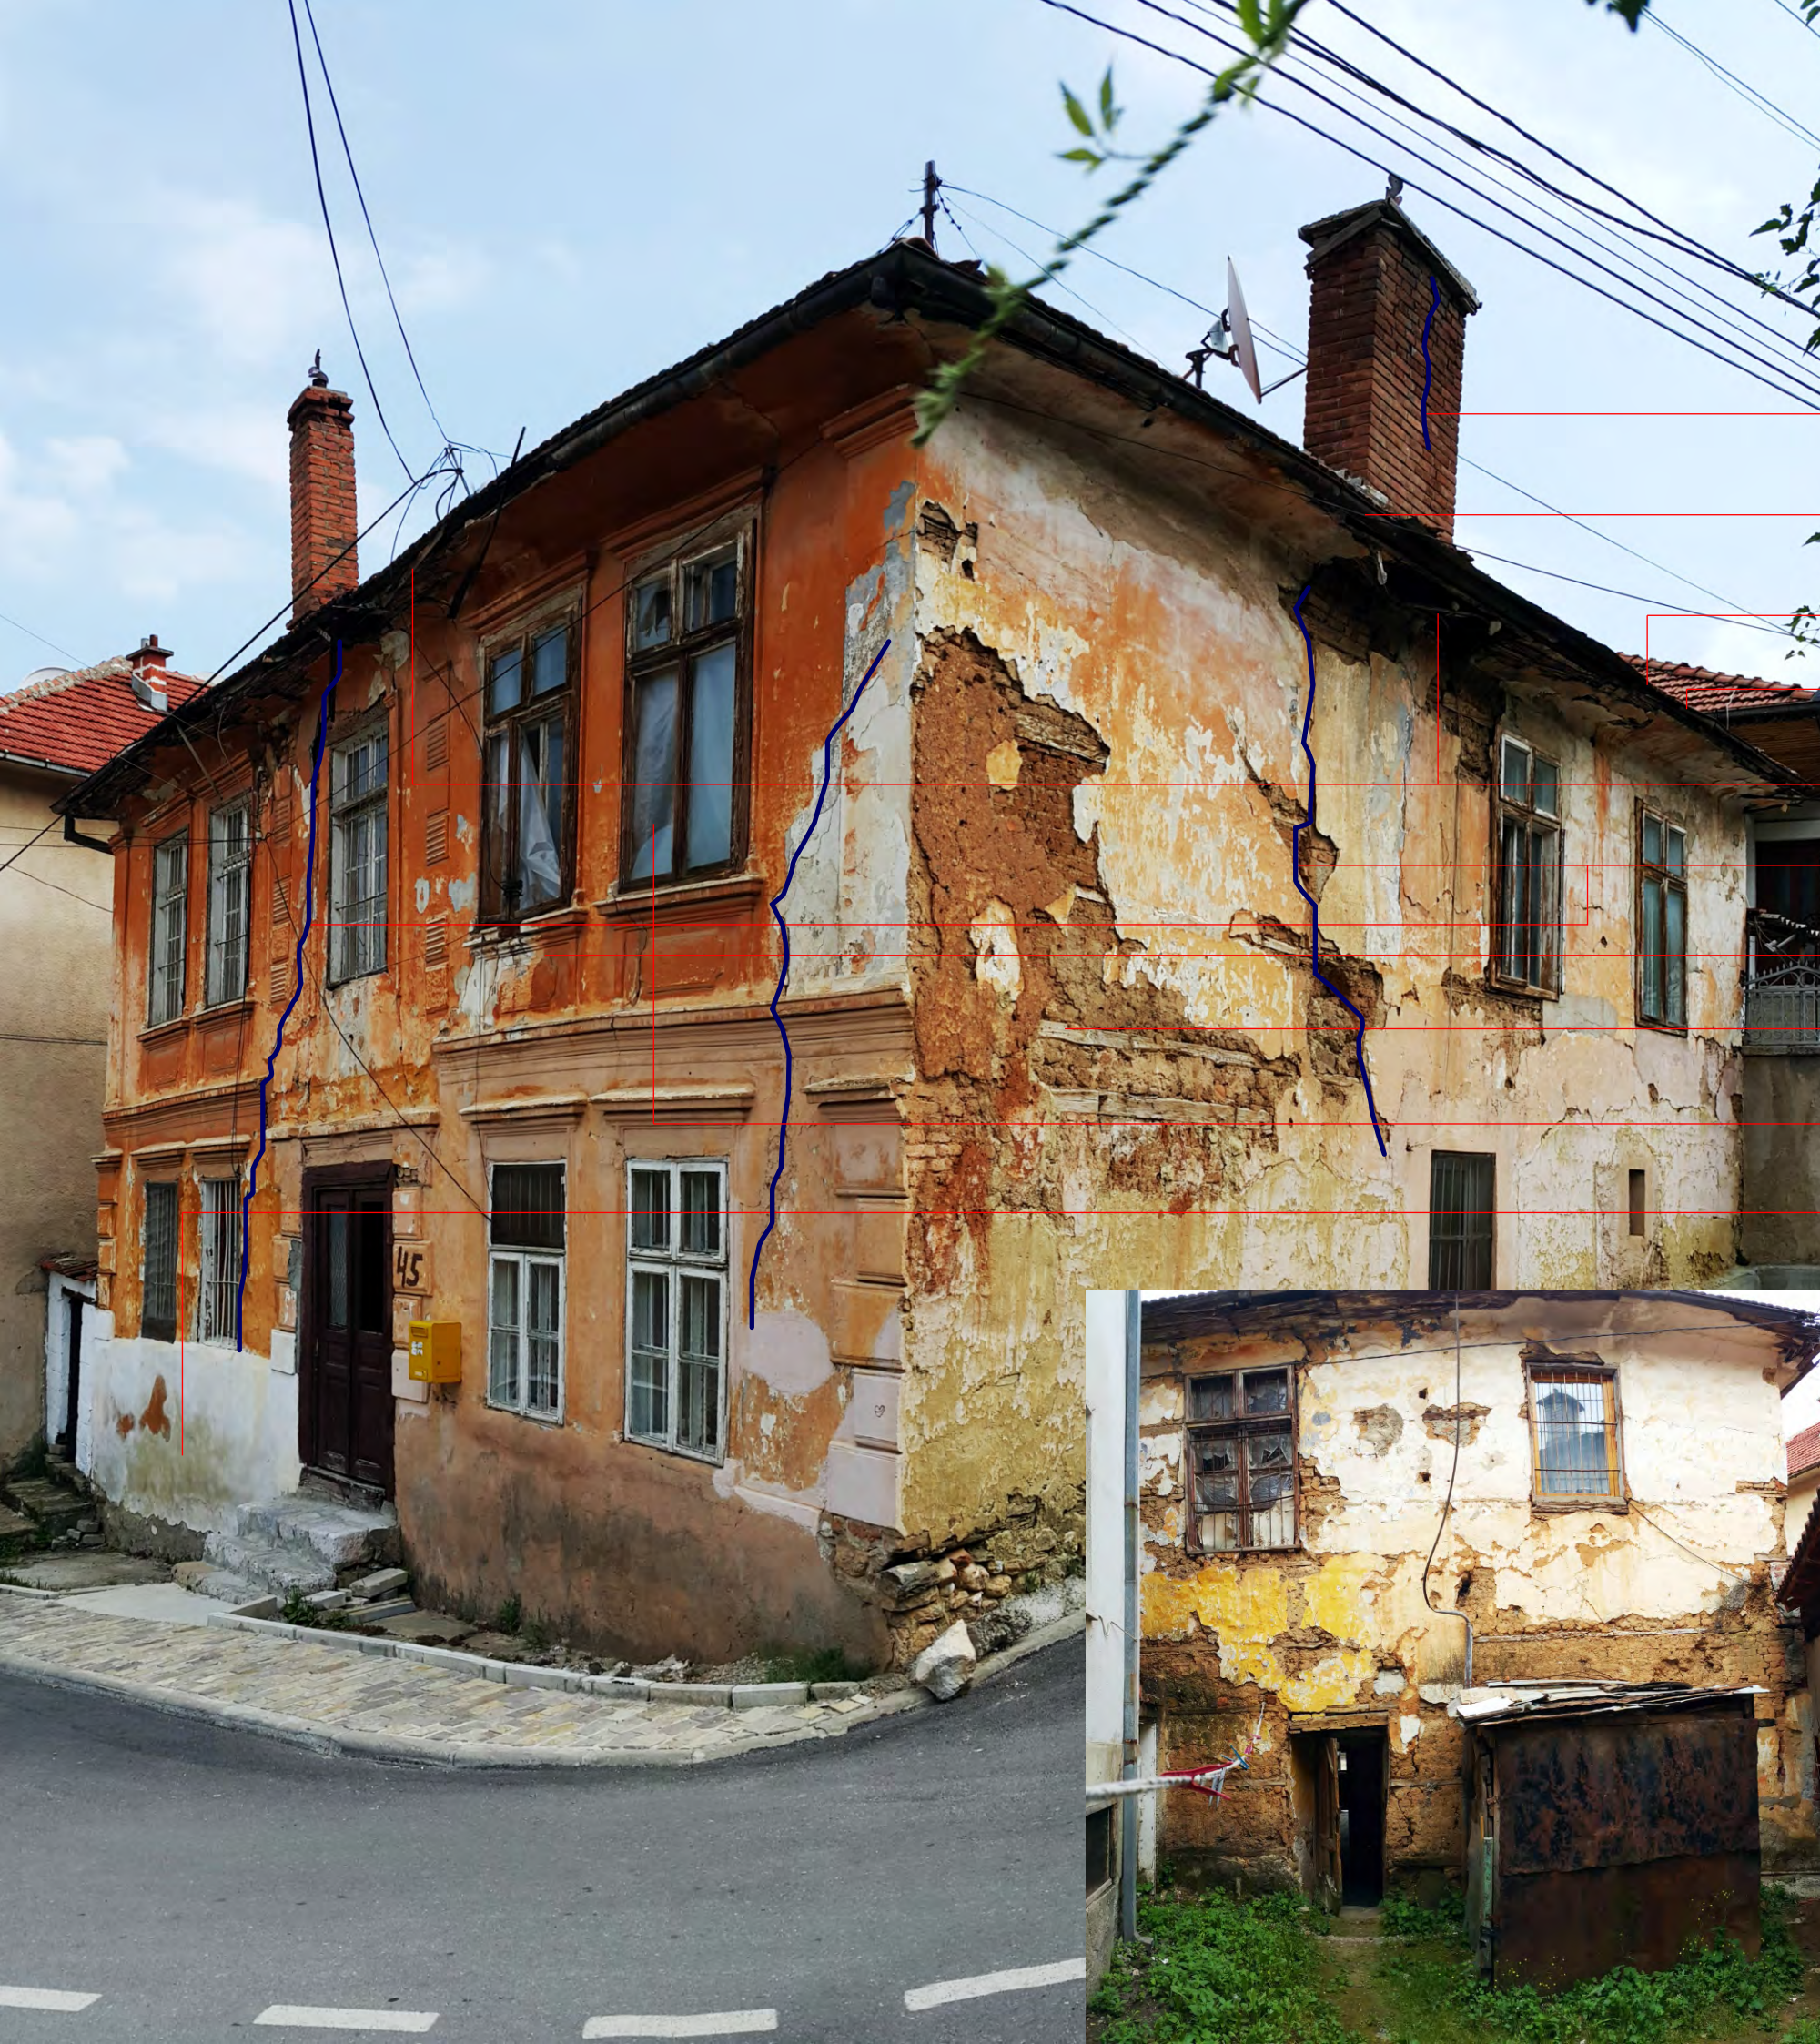
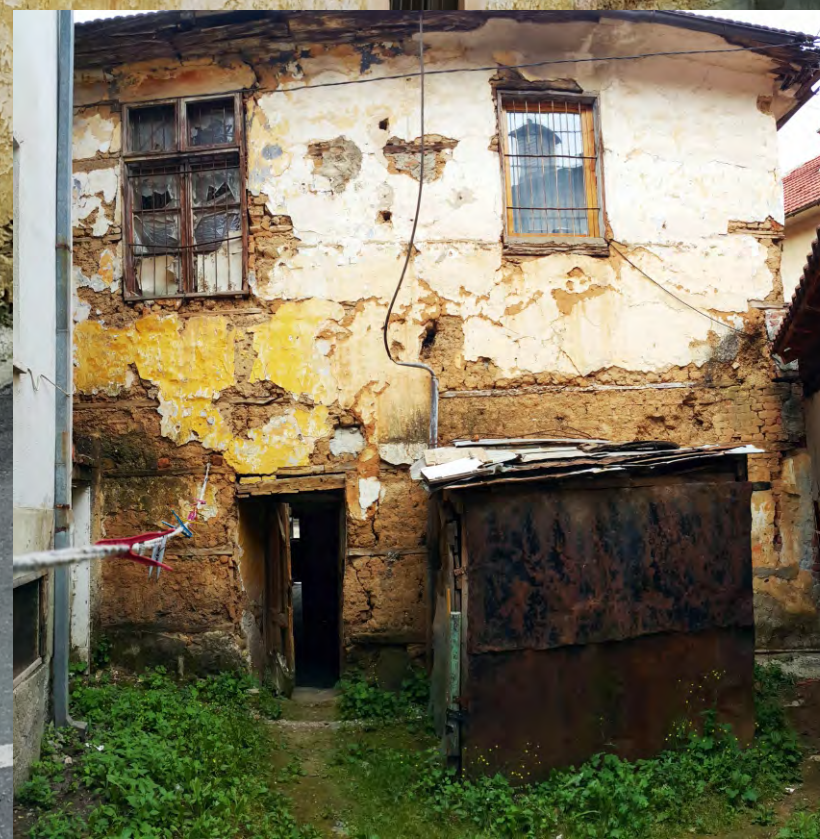
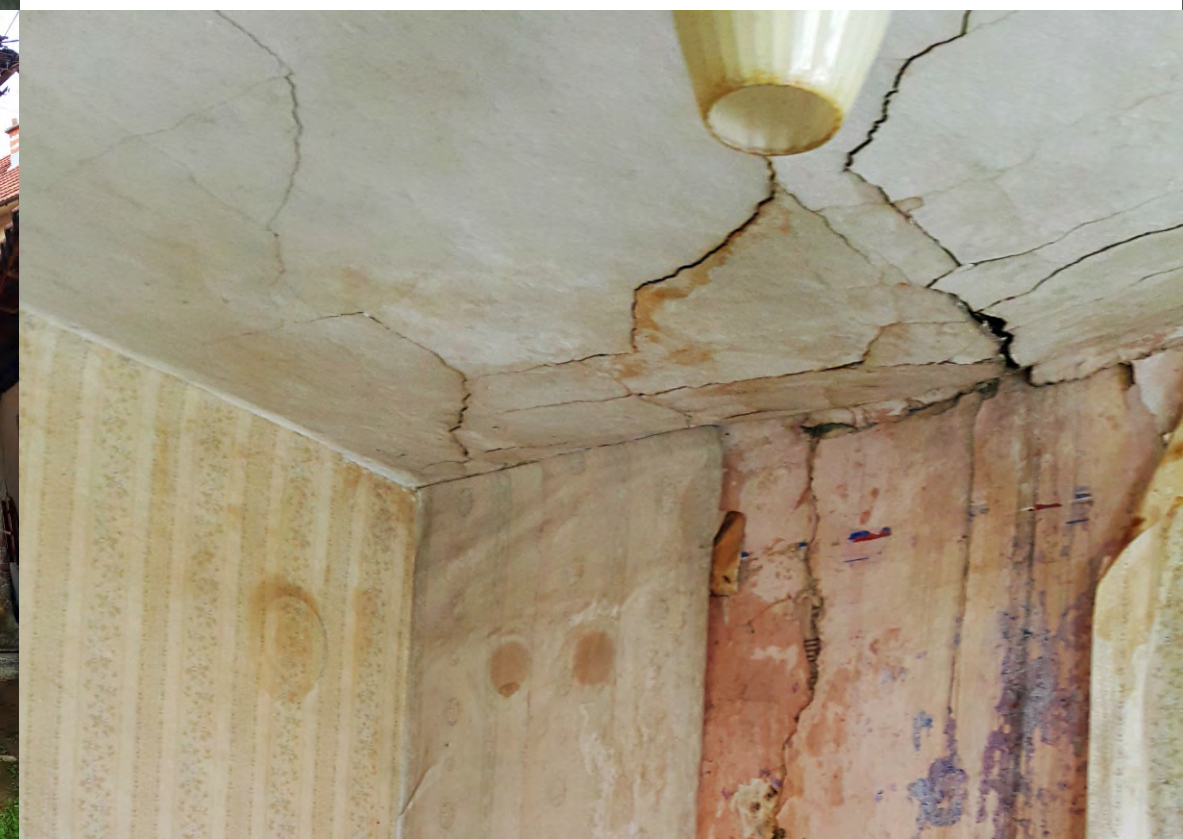
Ndërtesa e postës së parë të qytetit

Adresa: rr. Alejdin Berisha, Prizren
Pjesërisht e banueshme

SHUMË TË KEQE

QARJE, DEFORMIM TË OXHAKUT

MUNGESË DHE DEMTIME TË OLLUQEVE

RRËZIM TË PJESSHËM DHE RRËSHQITJE TË KULMIT

MUNGESË TË TJEGULLAVE

DEMTIME TË STREHËS SË KULMIT

QARJE TË THELLA NË MURE

DEFORMIME TË MUREVE

SUVATIMI SHUMË I DËMTUAR

DËMTIME TË MËDHA TË DYERVE DHE DRITAREVE

PRANI TË LAGËSHTISË

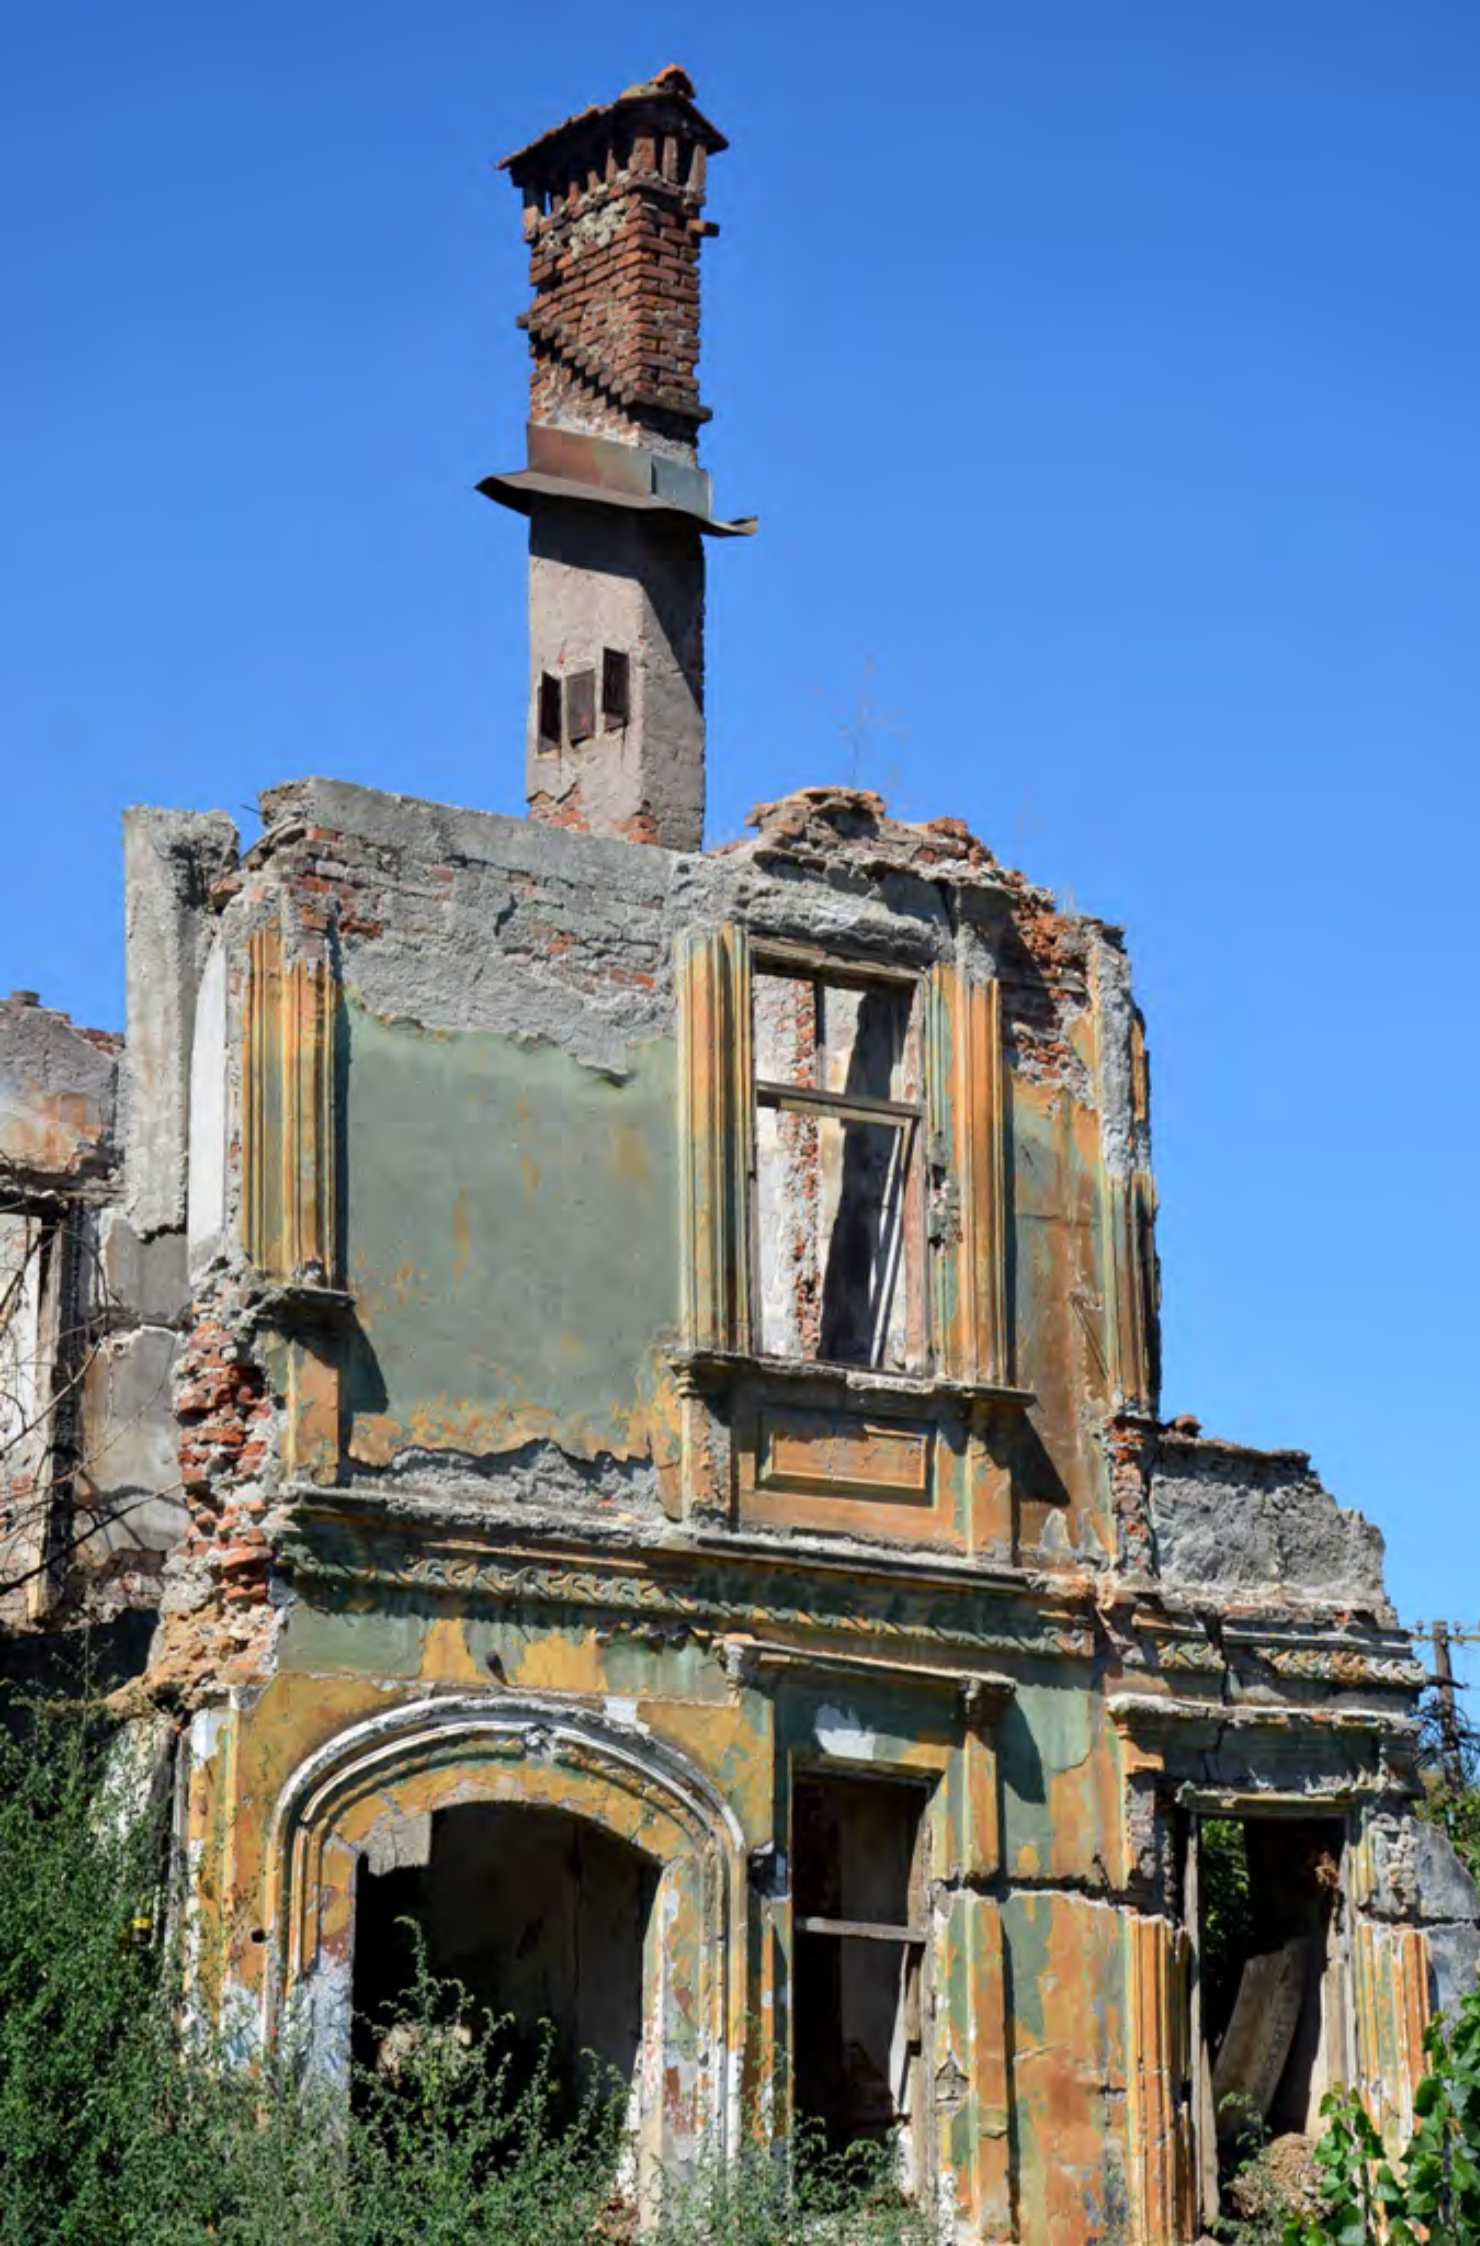
Ndërtesa e shkollës së mesme - Ryzhdie

PJESËRISHT TË RRËNUAR

Ka shembje të mëdha të mureve dhe kulmit, por ende një pjesë e strukturës qëndron mbi tokë

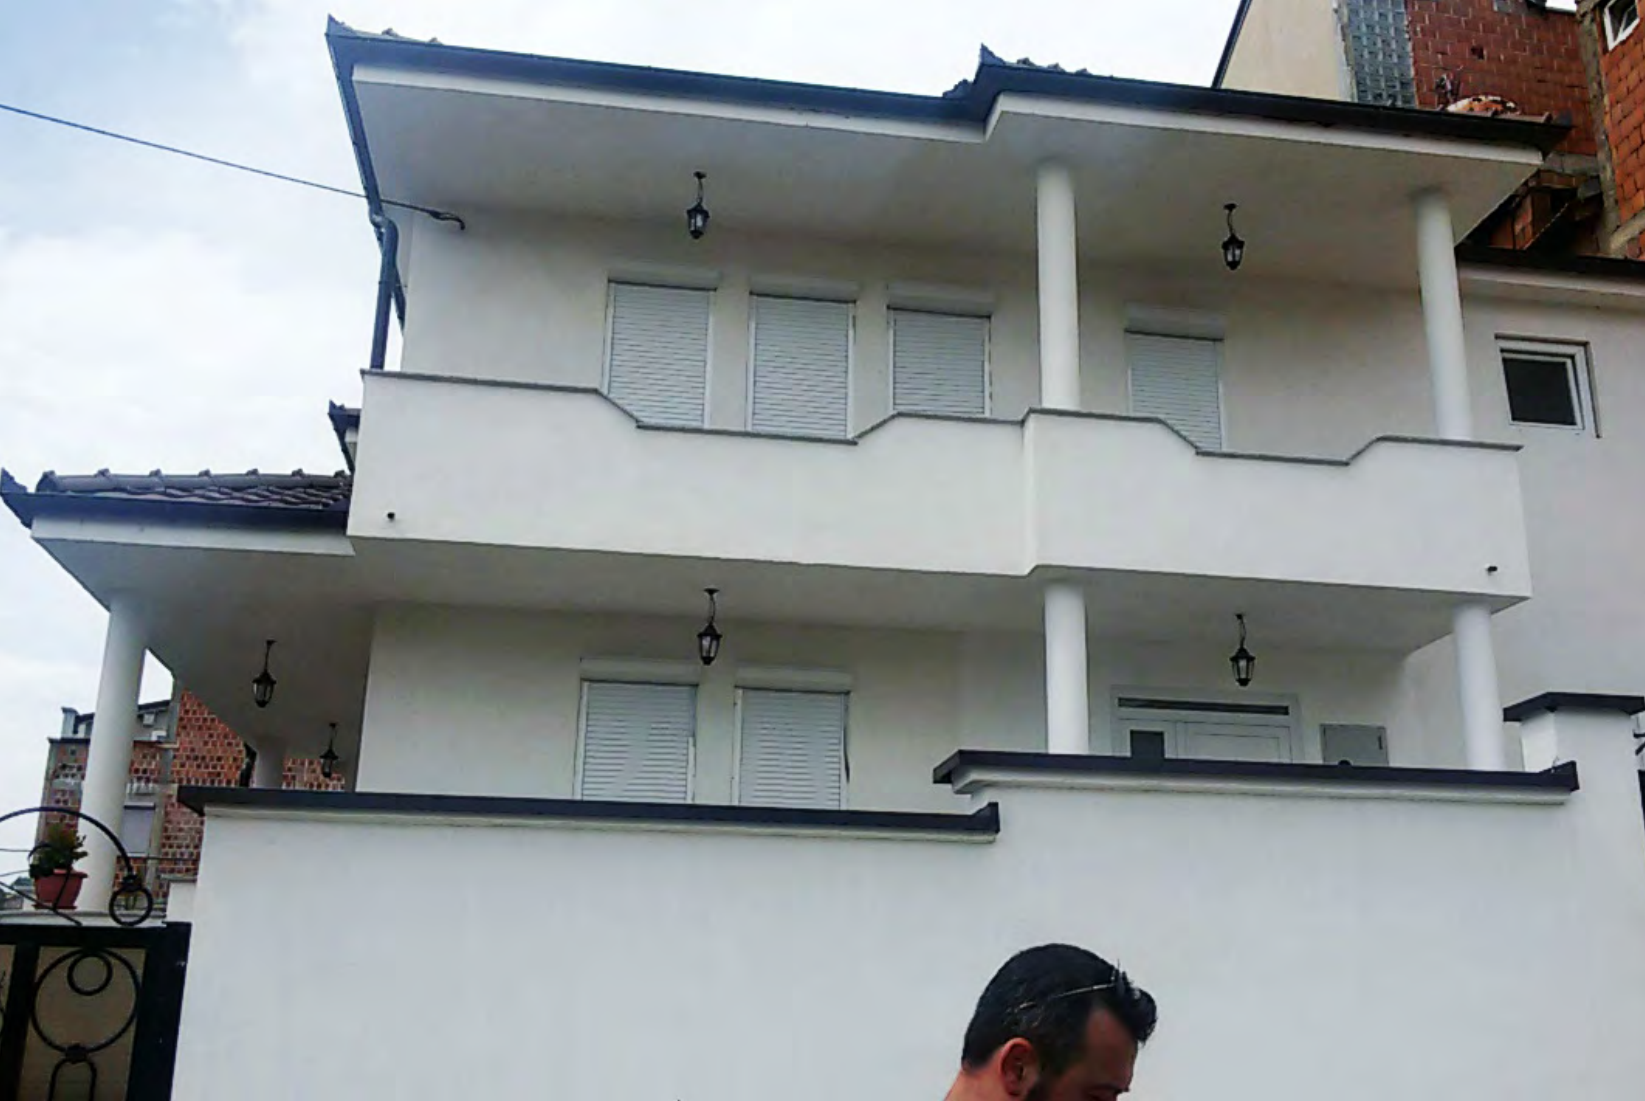
Shtëpia e Mustafa Jusuf Kadriut

PLOTËSISHT TË RRËNUAR

Ka shembje/rrënim total të strukturës. Ndërtim i ri në vend të monumentit.

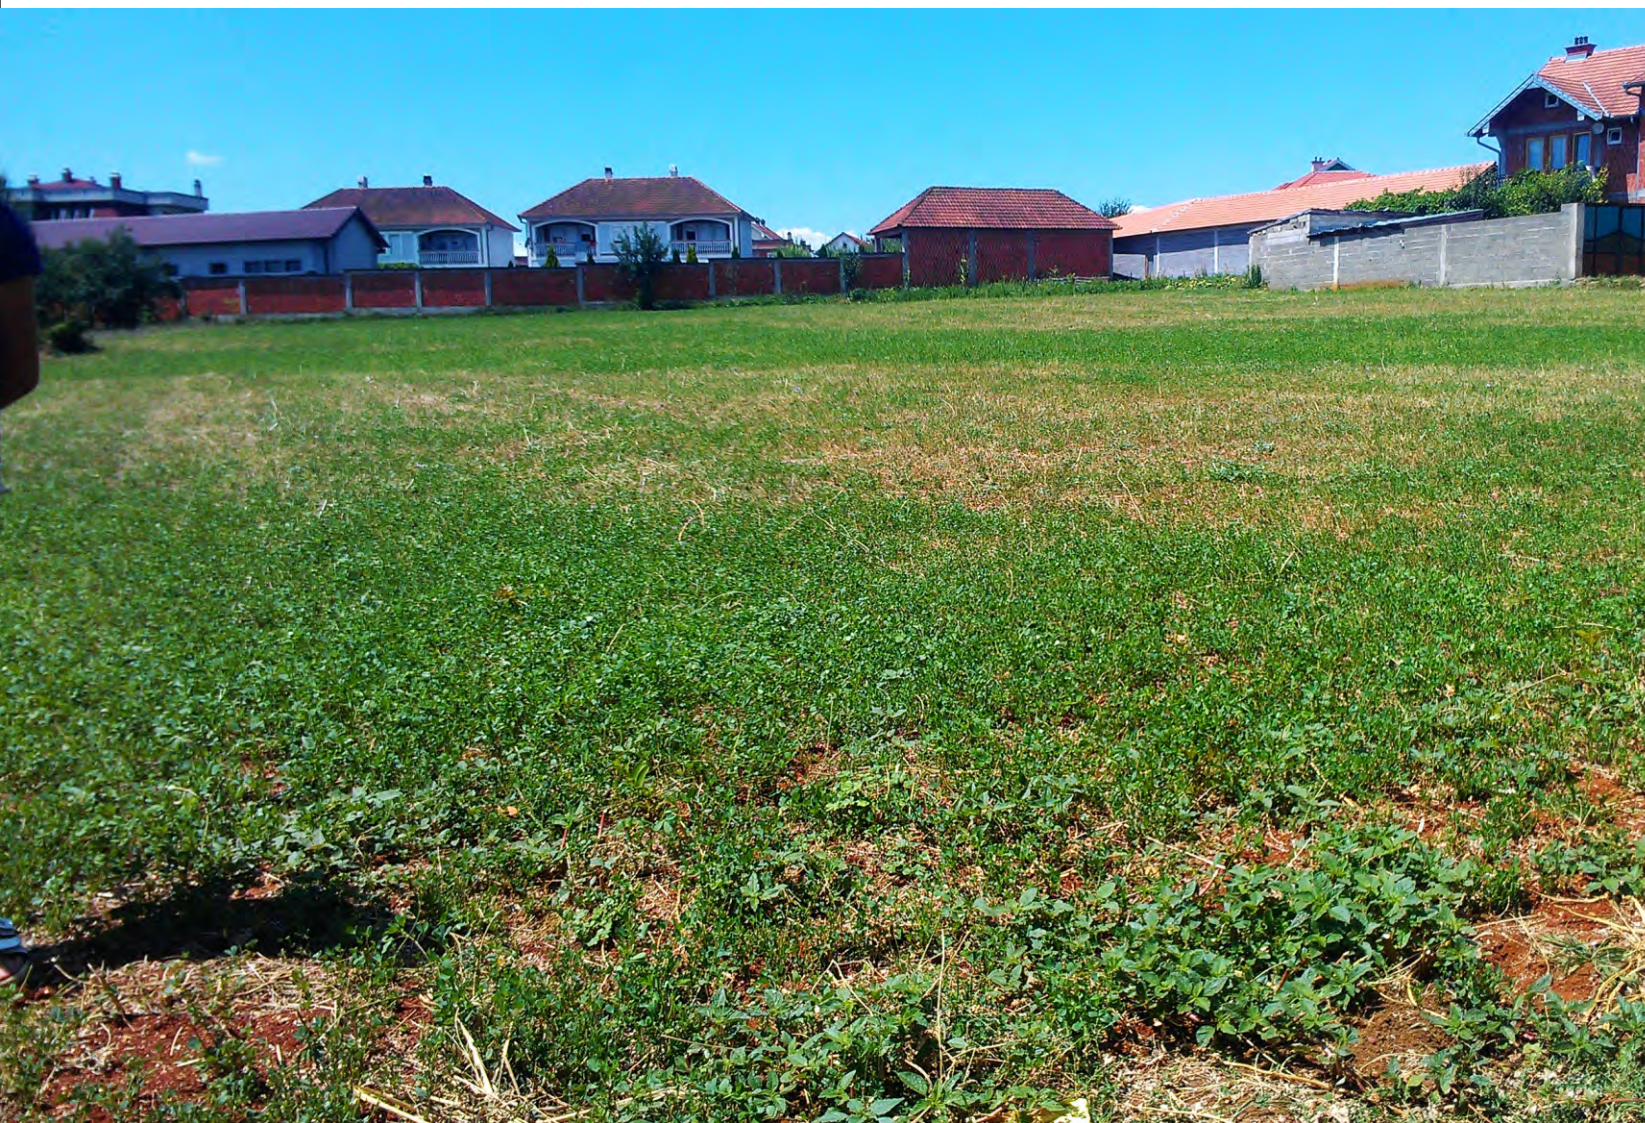
Hambari i Fazli Osman Reshitajt

PLOTËSISHT TË RRËNUAR

Ka shembje/rrënim total të strukturës. Nuk ka fare gjurmë të monumentit.
