**Organizata jo-qeveritare Emancipimi Civil Ma  
Ndryshe EC MA NDRYSHE**

**Vlerësimi i efijencës dhe masat EE në një shkallë të vogël në  
shkollën “Luciano Motroni”**

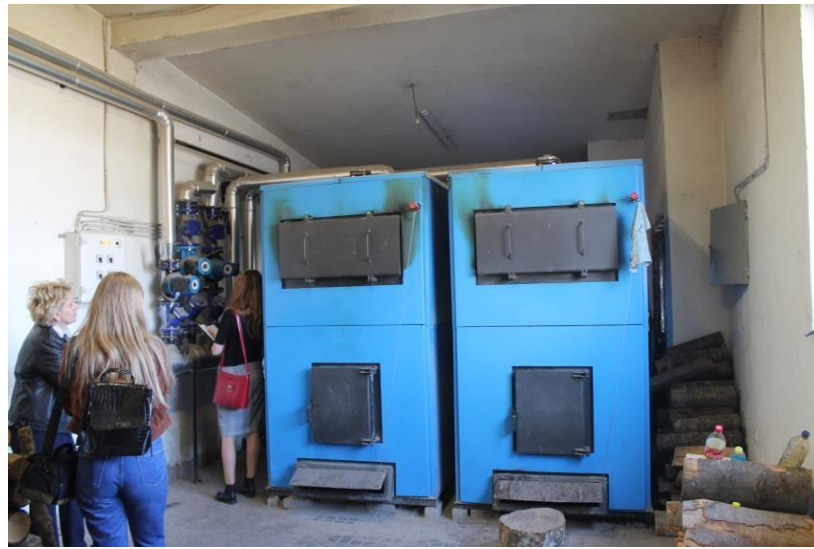
**Figura 2** Fotografi të kaldajave

Ndërtesa ngrohet zakonisht nga data 15 tetor deri me 15 prill, por kjo periudhë e ngrohjes mund të zvogëlohet ose rritet varësisht nga kushtet e jashtme atmosferike. Ngrohja e ndërtesës bëhet përmes kaldajës të vendosur në një kthinë të pakondicionuar (pa ngrohur) në ndërtesën e edukatës fizike. Më saktësisht, përdoren dy kaldaja me lëndë djegëse dru. Në mungesë të të

dhënave të sakta, supozohet që këto dy kaldaja kanë fuqi secila prej 300kW (shiko Figura 2). Rrjeti gypor është nga çeliku i izoluar. Trupa ngrohës janë radiatorët me gyp metalik, të vendosura në çdo kthinë. Nga të dhënat e grumbulluara nga vizita dhe intervistat në terren, nga personeli përgjegjës dhe shfrytëzuesit e tjerë, mund të thuhet që ndërtesa ofron kushte të përshtatshme dhe komfort termik gjatë periudhës së dimrit. Kaldaja, rrjeti gypor dhe trupat ngrohës janë në gjendje të mirë. Nuk raportohet rrjedhje në sistem dhe as nga trupat ngrohës.

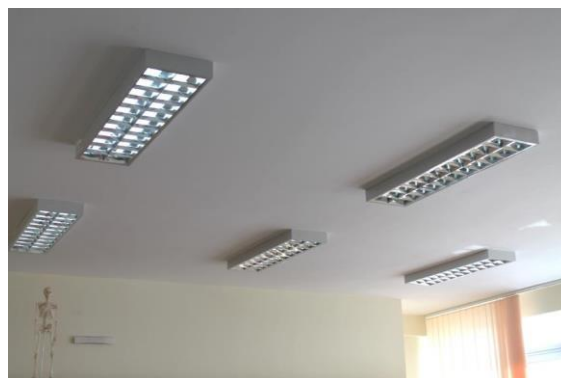
**Figura 3** Fotografi te ndriçuesve në klasa

Ndriçimi elektrik është kryesisht nga llambat fluoreshente të tipit T8 me fuqi instaluese 36W (shiko Figura 3-4), rreth 800 sosh. Ndërkaq, në hollin kryesor dhe në sallë të edukatës fizike janë të instaluar reflektorë. Nga vizita në terren, numërohen rreth 200 llamba të dëmtuara. Fuqia totale e instaluar supozohet të jetë rreth 25kW. Tabela e siguresave është funksionale.

Ndriçimi elektrik nga llambat fluoeshente rezulton të jetë i pamjaftueshëm dhe i papërshtatshëm. Për më tepër, një numër i konsiderueshëm i llambave janë të dëmtuara apo jofunksional.

Sipas MEE2, parashihet zëvendësimi i të gjithë ndriçuesve CFL me ndriçues LED (T8 - tipit i njëjtë me ato ekzistuese, në të gjitha hapësirat e ndërtesës në cilat janë të vendosura ndriçues CFL (klasa, salla, korridore, etj.). Ndriçuesit e ri LED duhet të jenë të tipit (T8), dimensioneve dhe konektorë të njëjtë me ato ekzistuese. Përzgjedhja e materialit dhe implementimi i punës duhet të aprovohet dhe të mbikëqyret nga personi përgjegjës mbikëqyrës. Llambat duhet të instalohen në mënyrë profesionale sipas rregullave të montimit.

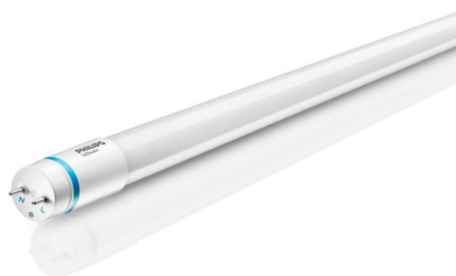
**Figura 8** Llambë LED T8

Një ndër sistemet që konsumon energji elektrike është edhe ndriçimi elektrik. Faktorët kryesor që ndikojnë në këtë lloj të konsumit, krahas kohëzgjatjes së përdorimit të tyre, janë numri dhe lloji i ndriçuesve. Nëse konsiderohet zëvendësimi i të gjitha llambave fluoroeshent të tipit T8 në objekt me llamba të tipit LED, sigurisht që do të kursehej energji. Fuqia totale ekzistuese (fluoroeshente) prej 25kW mund të zëvendësohet (me llamba LED) me fuqi prej 17.8kW. Duke konsideruar çmimet e tregut në rajon për këtë lloj të llambave, investimi fillestar kap shifrën prej afro 4,000.00 Eur. Potenciali për kursim të energjisë llogaritet të jetë rreth 5571kWh për vit (29% i konsumit vjetor për ndriçim ose rreth 18% të konsumit total vjetor të energjisë elektrike) ose 445.00 Eur për vit. Ky investim mund të kthehet pas rreth 9 viteve. Gjithashtu, kjo masë do

të reduktonte emetimin e CO<sub>2</sub> për 6.273 kgCO<sub>2</sub> për vit. Rrjedhimisht, kjo masë përpos që është energji-efiçente është edhe kosto-efektive.

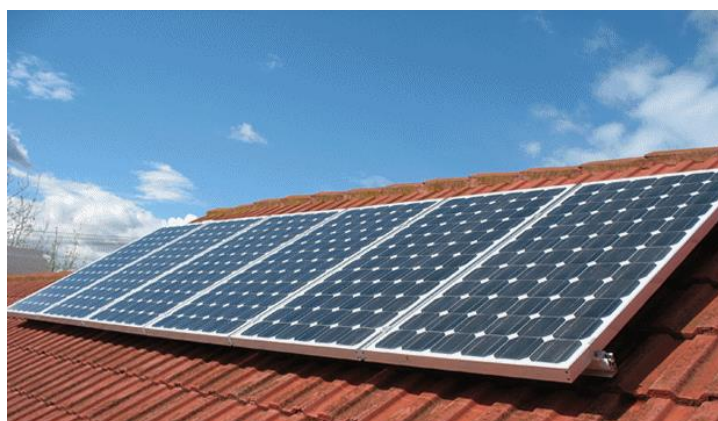
**Figura 9** Pamje te paneleve diellore PV

Potenciali i shfrytëzimit të energjisë diellore mund të analizohet përmes konsiderimit të instalimit të paneleve diellore. Mundësi më e thjeshtë dhe më efektive janë panelet fotovoltaike (PV) të vendosura në sipërfaqet e kulmeve në orientim jugor. Megjithatë, vlen të ceket që edhe orientimet tjera mund të konsiderohen me potencial të bollshëm për gjenerim të energjisë elektrike nga PV nëse instalohen sipas rregullave të prodhuesit.

Për këtë studim, merren në konsideratë vetëm mundësitë e orientimit jugor. Gjithsej, vlerësohet që sipërfaqja e shfrytëzueshme për instalimin e PV është rreth 500m<sup>2</sup>. Duke konsideruar orët totale me diell në rajonin e Prizrenit, gjenerimi i energjisë elektrike arrin deri në 91.850 kWh në vit. Investimi fillestar i nevojshëm është rreth 100,000.00 Euro, ndërkaq mund të kursehet rreth 9,185.00 Eur në vit. Kthimi i investimit llogaritet të jetë 11 vjet. Ndërkaq kjo masë do të reduktonte emetimin e CO<sub>2</sub> për 100 kgCO<sub>2</sub>/vit. Rrjedhimisht ky objekt ofron potencial të madh për gjenerim të energjisë elektrike, e cila mund të përdoret për nevoja të shkollës. Mirëpo, buxheti i nevojshëm për implementimin e kësaj mase tejkalon rrethanat ekzistuese. Rrjedhimisht, kjo masë nuk mund të aplikohet pa financim shtesë.

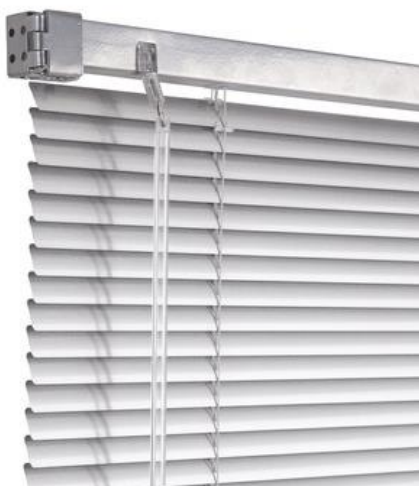
*Figura 10 Pamje të roletave të brendshme (majtas) dhe brisoletë horizontale (djathtas)*

Në përgjithësi, hijezuesit ndikojnë në reduktim të kërkesës për ftohje (kur ka sisteme të ftohjes në objekt) dhe në rritje të nivelit të komfortit. Efektin më të madh e kanë hijezuesit e jashtëm, siç janë roletat dhe brisoletë horizontale. Këto zakonisht kanë kosto më të madhe, ndryshojnë arkitekturën e objektit (që mund të mos jetë e pranueshme nga organet kompetente) dhe mund të kufizojnë kontaktin me ambientin e jashtëm. Çmimet fillestare të roletave të jashtme venetiane fillojnë nga 30 Eur.m<sup>-2</sup>. Nëse konsiderohet mbulueshmëria e plotë e dritareve në klasat dhe në të gjitha kthinat tjera përpos korridoreve, hyrjeve në objekt dhe hapësirës për shumë qëllime, atëherë investimi total do të ishte rreth 25,000.00 Eur. Mënyrë tjetër për të përmirësuar kushtet termike në ambientet e brendshme të ndërtesës është instalimi i perdeve apo roletave nga ana e brendshme e dritareve në këto kthina. Kjo mundësi e hijezimit lejon përshtatjen e tyre më të lehtë sipas kërkesave të përdoruesve si dhe kane kosto relativisht të vogël. Kostot e tyre sillen rreth 15.00Eur.m<sup>-2</sup>. Rrjedhimisht, investimi total do të kapte vlerën monetare rreth 4.500 Eur. Meqenëse buxheti në dispozicion është i limituar në 3,000.00Euro, asnjëra nga këto masa nuk mund të konsiderohet. Përgjithësisht, nëse konsiderohen vetë klasat, labororet, dhe zyret e menaxhmentit. Në këtë rast, investimi në hijezim të brendshëm mund të jetë brenda kufirit buxhetor. Megjithatë, duhet rënë në mendje që kjo masë nuk ka ndikim në konsum të energjisë dhe rrjedhimisht investimi nuk është i kthyesëm, mirëpo ndihmon në përmirësim të komfortit të brendshëm dhe në cilësi të mësim nxënies dhe punës.
