EC
MA ND RYSHE

FERIZAJI QYTET (JO) I QASSHËM

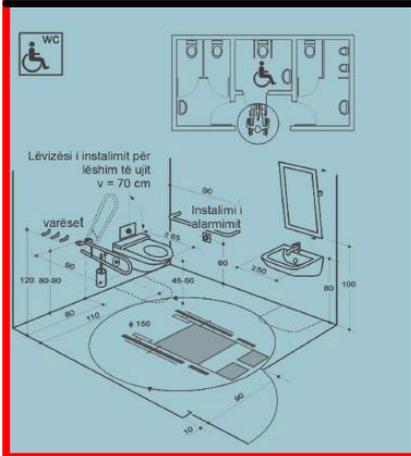
ELEMENTET QASËSE PËR JETË TË PAVARUR - KOMUNIKIMI

- ⊙ aplikohet te të gjitha kategoritë e PAK
- ⊙ gjerësia e nevojshme më së paku 150 cm
- ⊙ sipërfaqe komunikimi në të njetin nivel dhe pa pengesa
- ⊙ derë me hapësirë drite 90 cm
- ⊙ derë me prag jo më të lartë se 2 cm
- ⊙ doreza sipas UD
- ⊙ intalime elektrike sipas përshtatshmërisë për PAK
- ⊙ shenjat për qasje të vendosura përgjatë hapësirës komunikuese

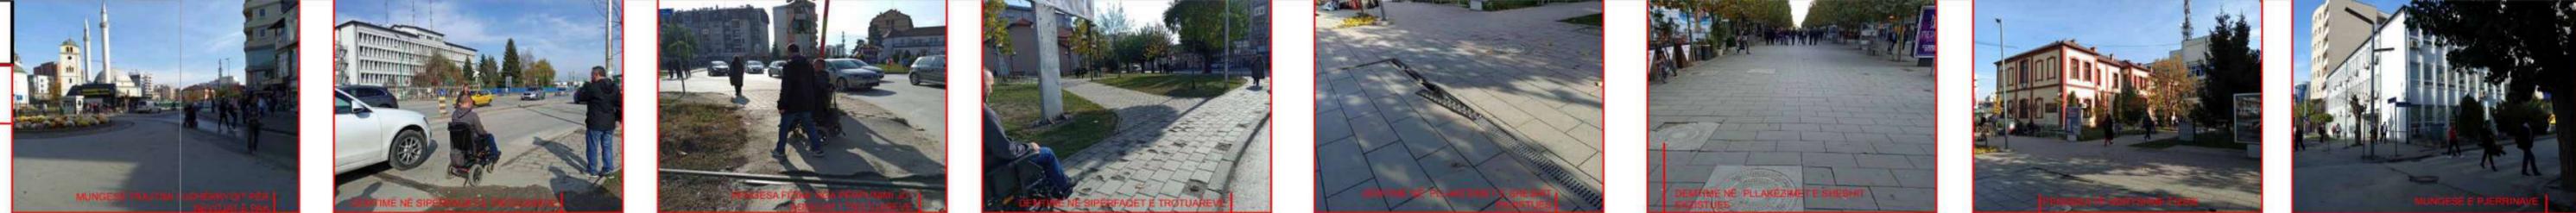
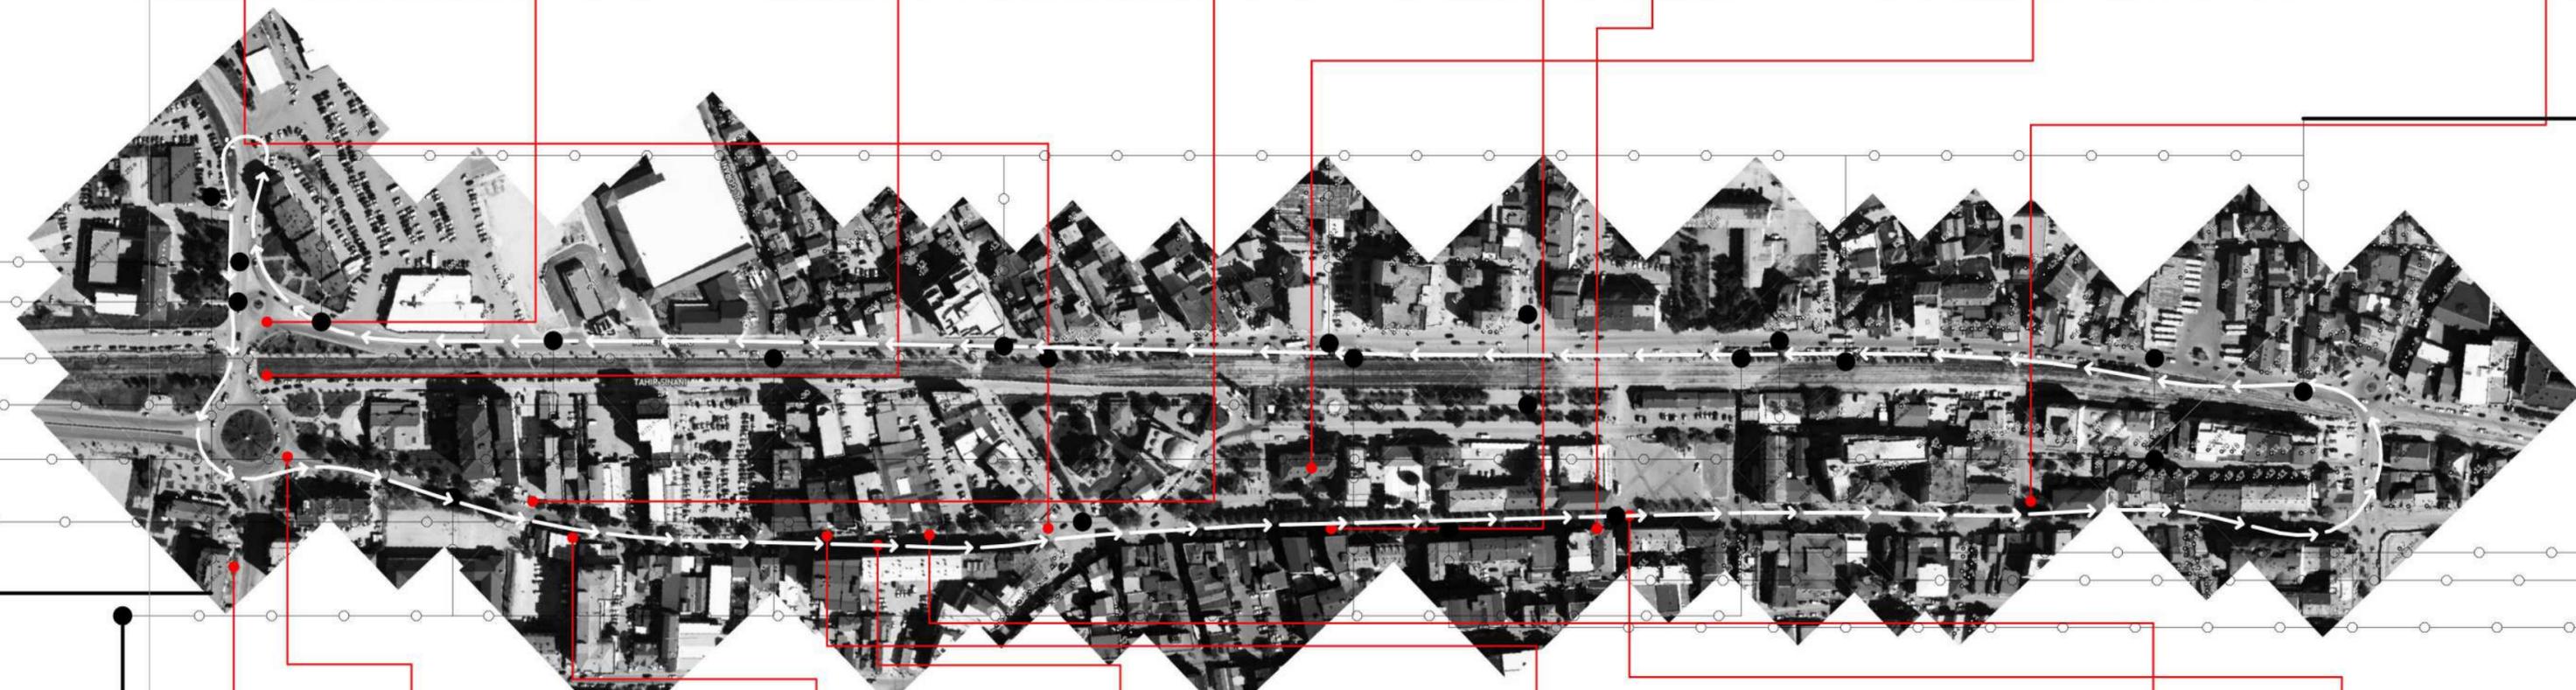
HARTA E BARRIERAVE - FERIZAJ

Identifikimi i pikave kritike të cilat paraqesin barriera në lëvizje të PAK

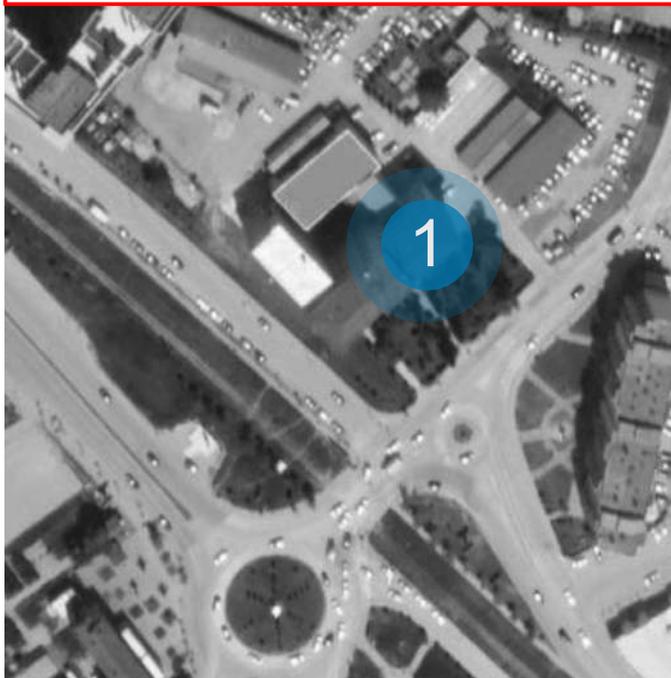
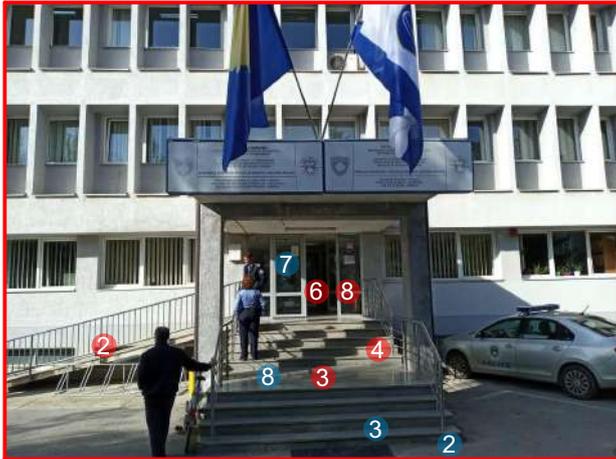
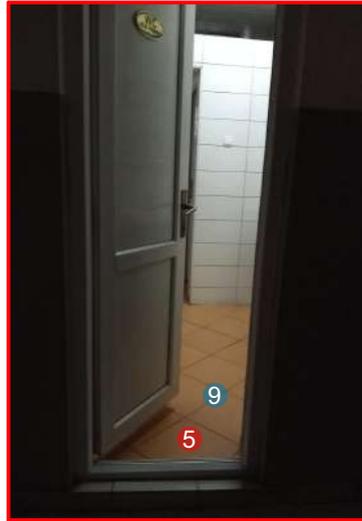
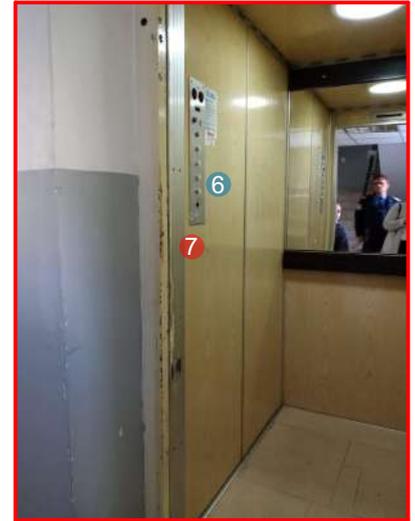
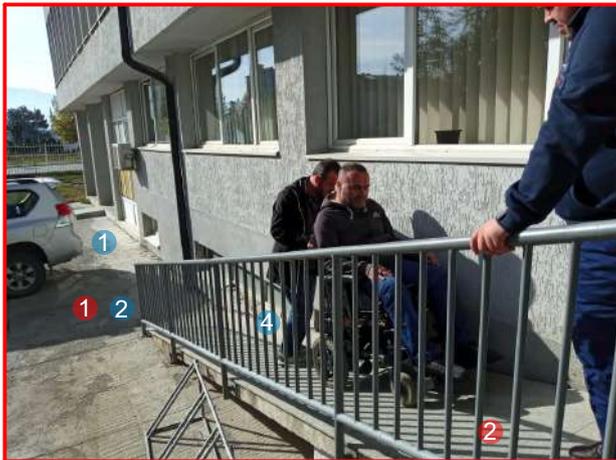
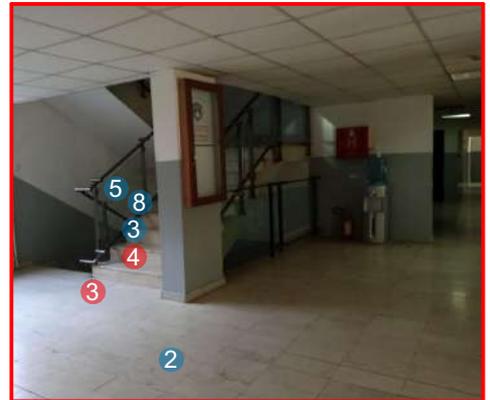
01- STACIONI RAJONAL POLICOR NË FER IZAJ

- 1 qasje e vështirë nga shtegu për këmbësorë në objekt
- 2 pjerrinë > 1:20
- 3 gjerësia e shkelëses së shkallëve më e vogël se 33 cm
- 4 lartësia e shkelëses së shkallëve më e madhe se 15 cm
- 5 toalete të papërshtatshme për PAK
- 6 sportel i papërshtatshëm për PAK
- 7 mungesë e elementeve për qasje në nivelet tjera të objektit - ashensor i papërshtatshëm për PAK
- 8 hapja e derës së hyrjes në anën e brendshme

- 1 parkungu i dedikuar për PAK
- 2 fushat dhe vijat udhëheqëse taktore
- 3 ndryshim-theksimi i skajit të shkelëses së shkallëve
- 4 rrethoja e pjerrinës e përshtatshme për PAK
- 5 dorëza mbajtëse e shkallëve me krah më të gjerë se 250 cm
- 6 ashensori me komandë dirigjuese në lartësi të përshtatshme për PAK
- 7 shenjëzimi i hapjes së derës
- 8 shenjëzimi i qasjes së shkallëve
- 9 toaleti i dedikuar për PAK
- 10 sporteli i dedikuar për PAK

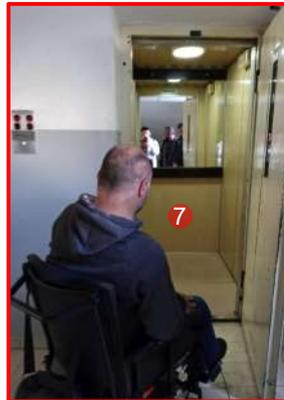
elemente që mungojnë

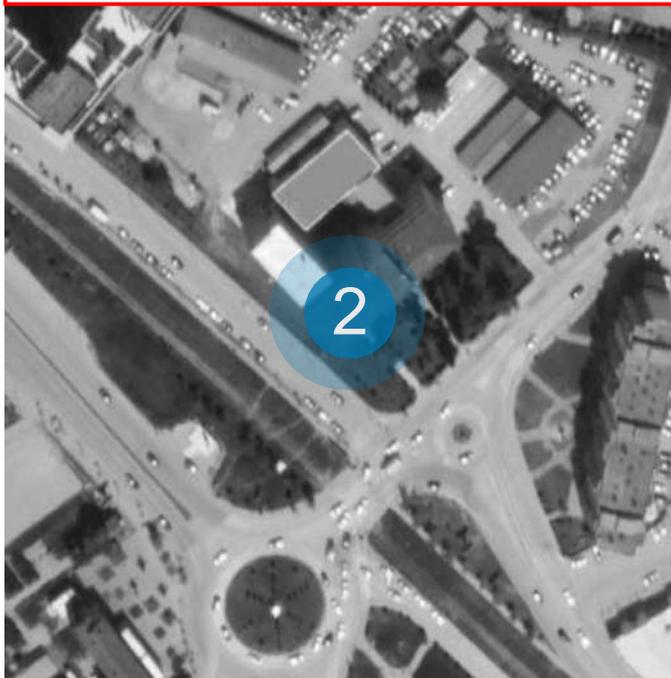
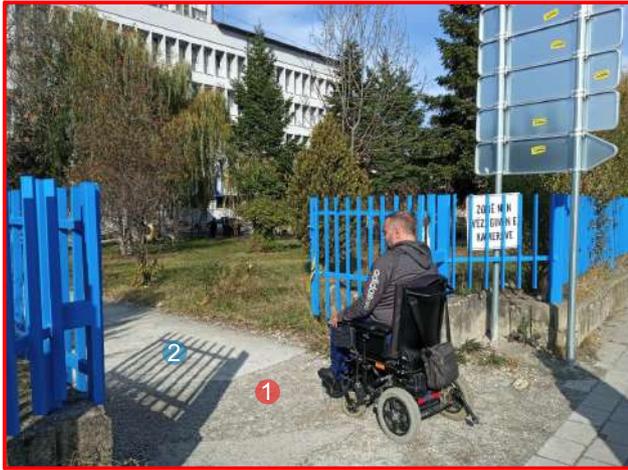
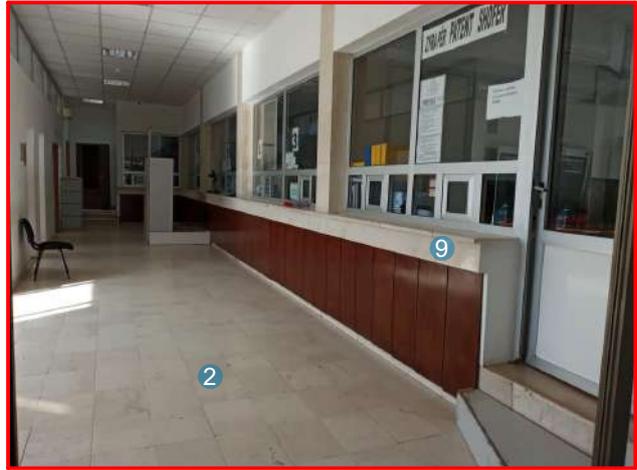
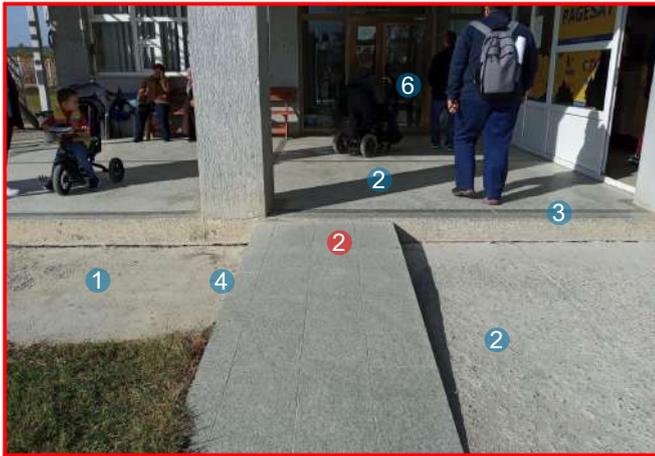
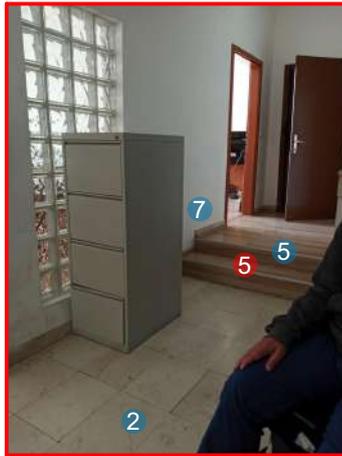
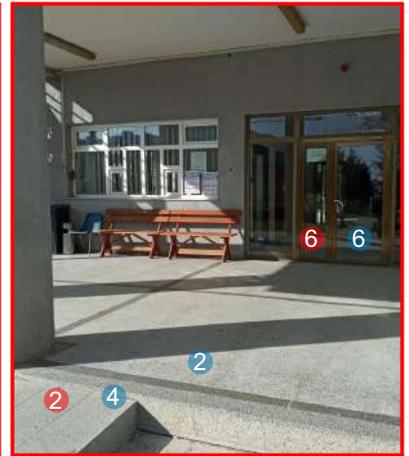
02- QENDRA E GJENDJES CIVILE

- 1 qasje e vështirë nga shtegu për këmbësorë në objekt
- 2 pjerrinë me pengesë - denivelin
- 3 mungesë e toaleteve për PAK
- 4 sportel i papërshtatshëm për PAK
- 5 mungesë e elementeve për qasje në nivelet tjera të objektit > 120
- 6 hapja e derës së hyrjes në anën e brendshme

- 1 parkingu i dedikuar për PAK
- 2 fushat dhe vijat udhëheqëse taktore
- 3 ndryshim-theksimi i skajit të shkëlqesës së shkallëve
- 4 rrethoja e pjerrinës
- 5 platformë veritkale ngritëse
- 6 shenjëzimi i hapjes së derës
- 7 shenjëzimi i qasjes së shkallëve
- 8 toaleti i dedikuar për PAK
- 9 sporteli i dedikuar për PAK

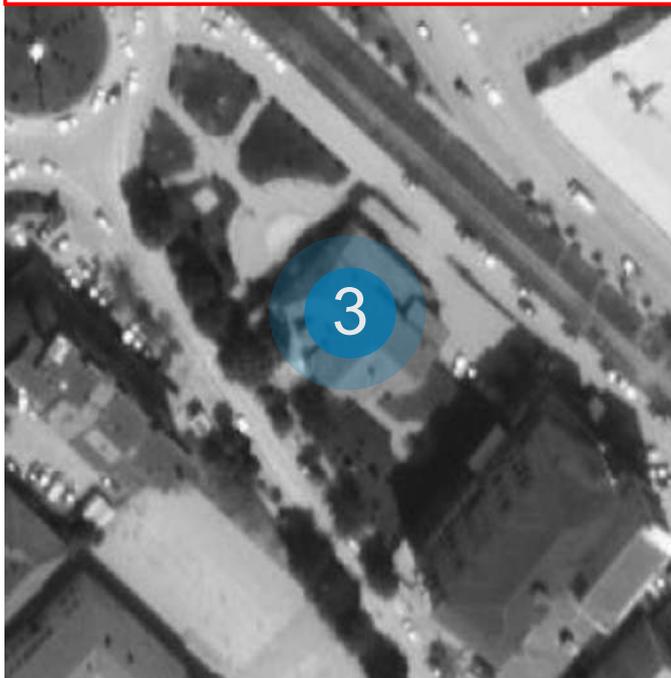
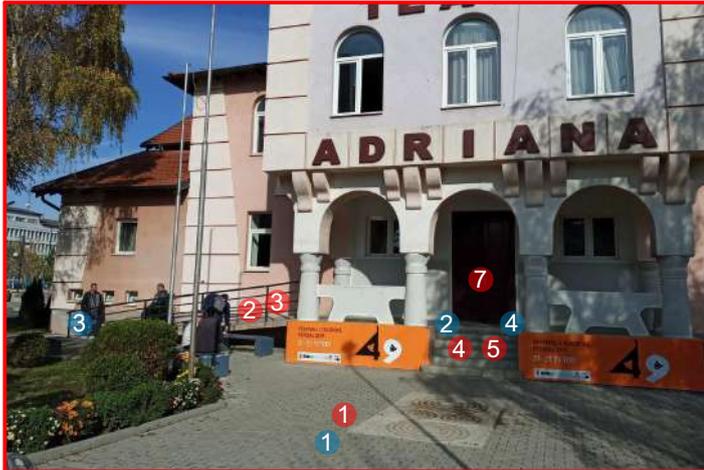
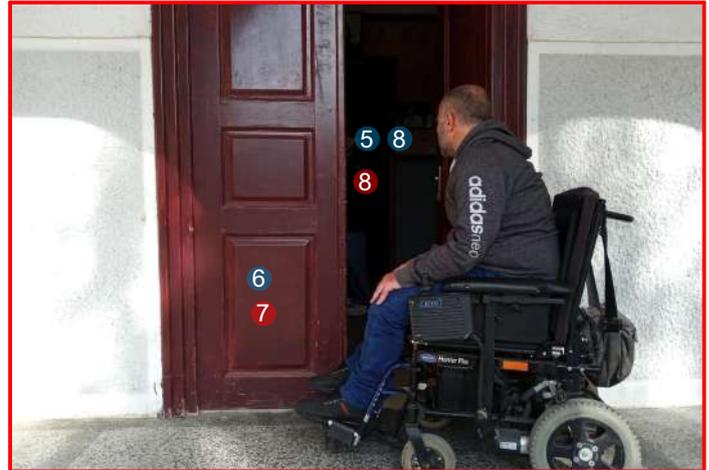
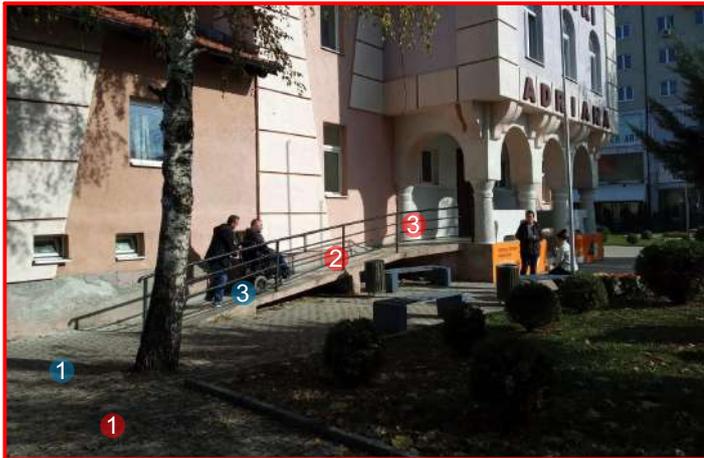
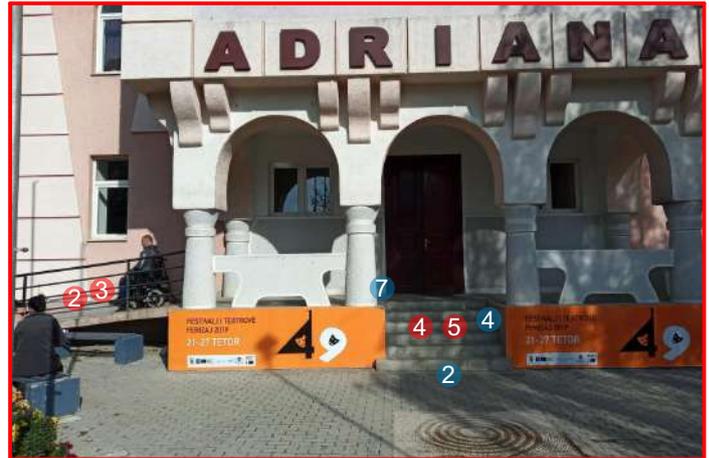
03- TEATRI I QYTETIT "ADRIANA"

- 1 qasje e vështirë nga shtegu për këmbësorë në objekt
- 2 pjerrinë më e gjatë se 6 m (pa pushimore)
- 3 dorezë e pjerrinës jo-adekuate
- 4 gjerësia e shkelëses së shkallëve më e vogël se 33 cm
- 5 lartësia e shkelëses së shkallëve më e madhe se 15 cm
- 6 toaleta i pa përshtatshëm për PAK
- 7 derë me gjerësi <90 cm
- 8 mungesë e elementeve për qasje në nivelet tjera të objektit
- 8 mungesë e mobiliarit të përshtatshëm për nevojat e PAK

- 1 fushat dhe vijat udhëheqëse taktore
- 2 ndryshim-theksimi i skajit të shkelëses së shkallëve
- 3 rrethoja e pjerrinës jo sipas standardeve të UD
- 4 gardhi anësor i shkallëve sipas standardeve
- 5 ashensori apo mjet tjetër që siguron qasjen për PAK në lartësi mbi 120 cm
- 6 shenjzërimi i hapjes së derës
- 7 shenjzërimi i qasjes së shkallëve
- 8 toaleta të dedikuara për PAK

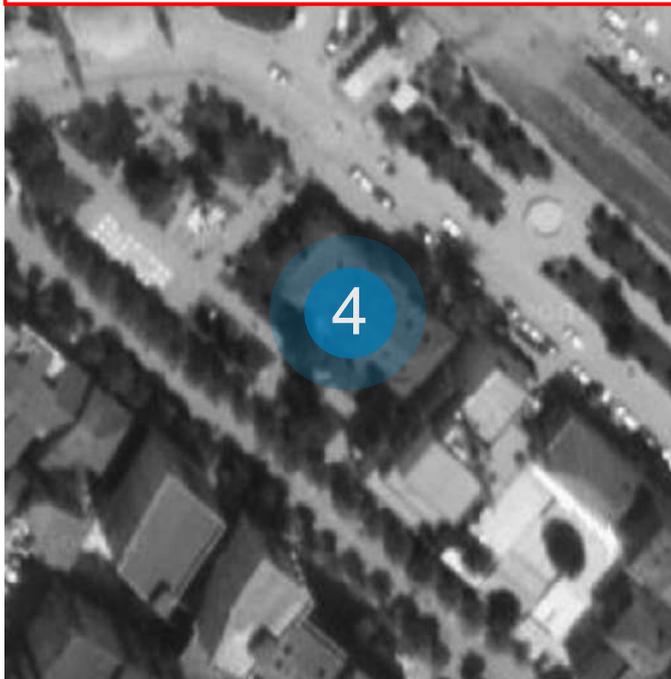
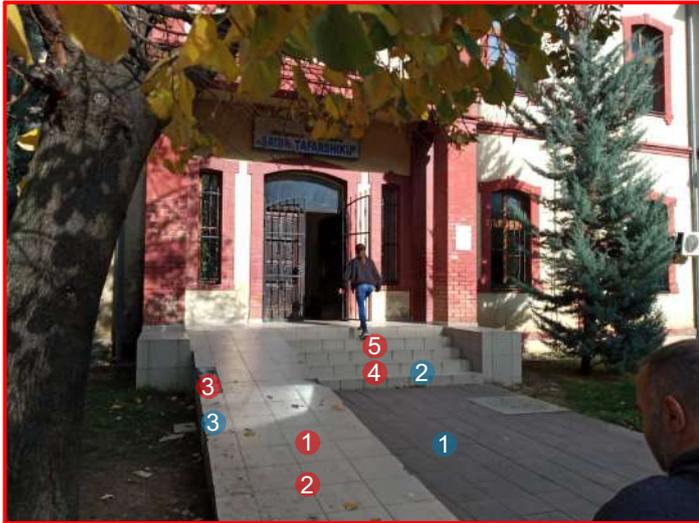
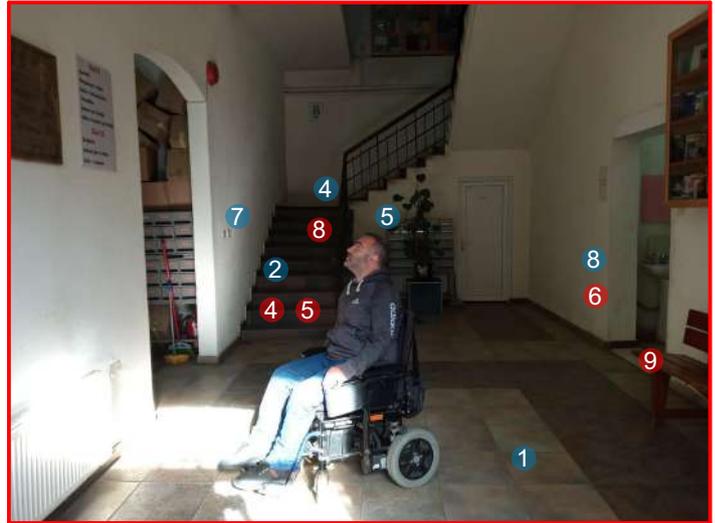
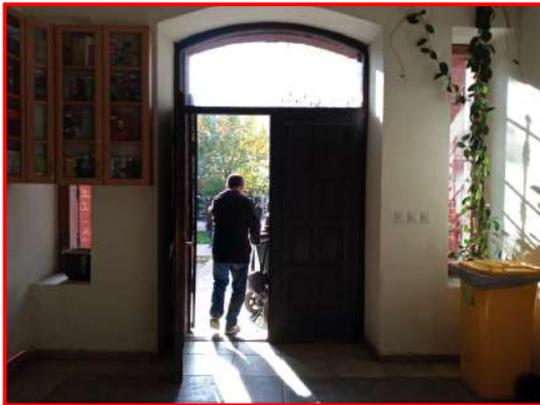
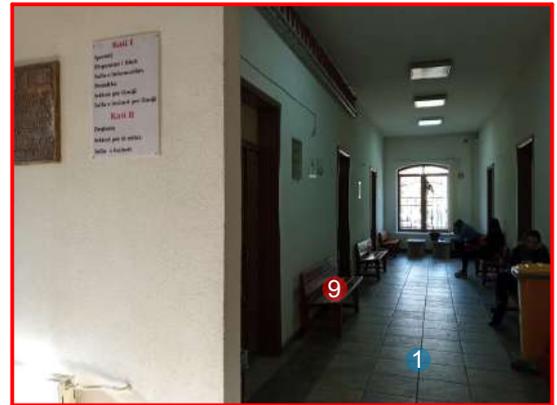
04- BIBLIOTEKA KOMUNALE "SADIK TAFARSHIKU"

- 1 pjerrinë > 1:20
- 2 pjerrinë më e gjatë se 6 m (pa pushimore)
- 3 mungesë e dorezës së pjerrinës
- 4 gjerësia e shkelëses së shkallëve më e vogël se 33 cm
- 5 lartësia e shkelëses së shkallëve më e madhe se 15 cm
- 6 mungesë e toaletit të përshtatshëm për PAK
- 7 derë me gjerësi <90 cm
- 8 mungesë e elementeve për qasje në nivelet tjera të objektit
- 9 mungesë e mobiliarit të përshtatshëm për nevojat e PAK

- 1 fushat dhe vijat udhëheqëse taktore
- 2 ndryshim-theksimi i skajit të shkelëses së shkallëve
- 3 rrethoja e pjerrinës sipas standardeve të UD
- 4 gardhi anësor i shkallëve sipas standardeve
- 5 ashensori apo mjet tjetër që siguron qasjen për PAK në lartësi mbi 120 cm
- 6 shenjëzimi i hapjes së derës
- 7 shenjëzimi i qasjes së shkallëve
- 8 toalete të dedikuara për PAK

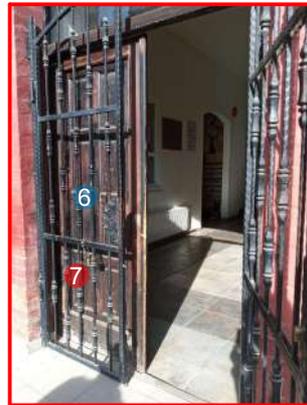
elemente që mungojnë

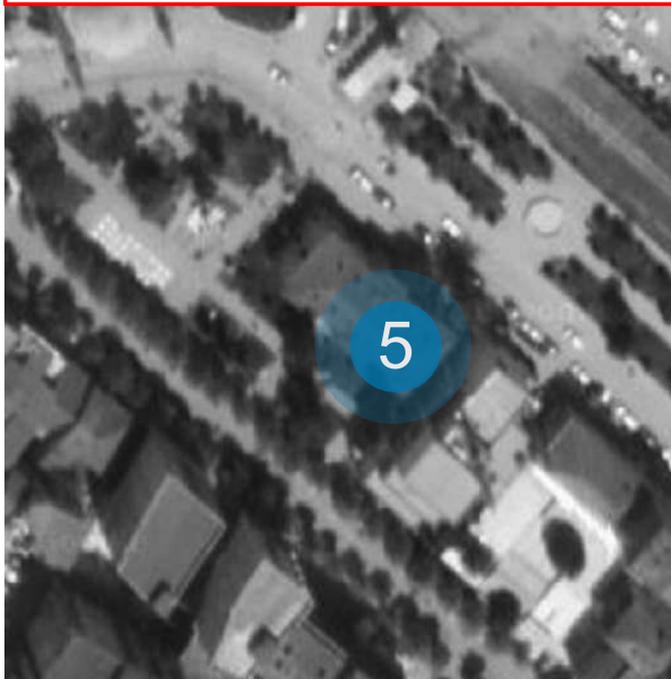
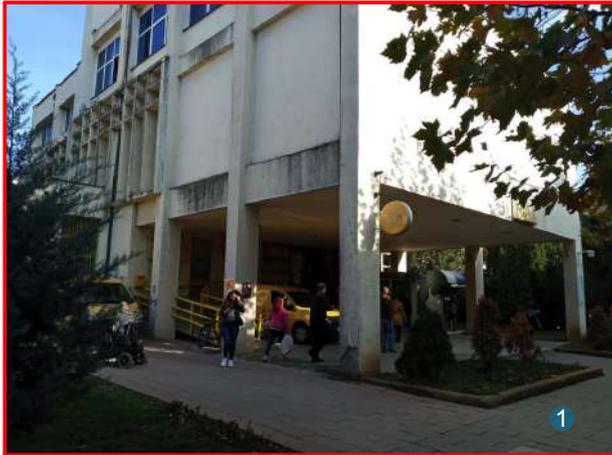
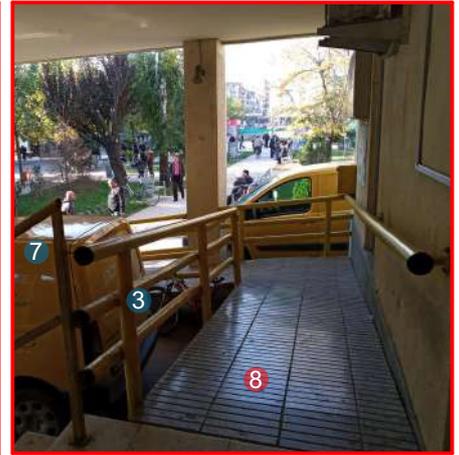
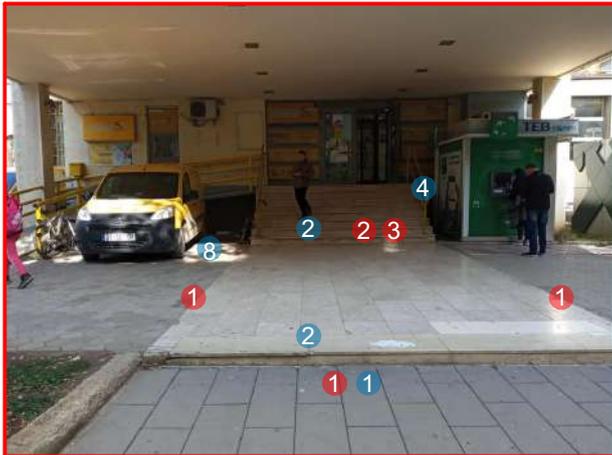
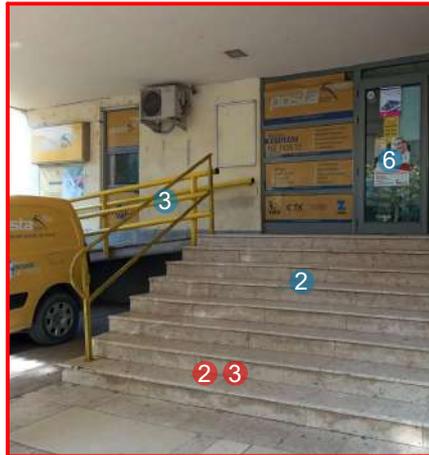
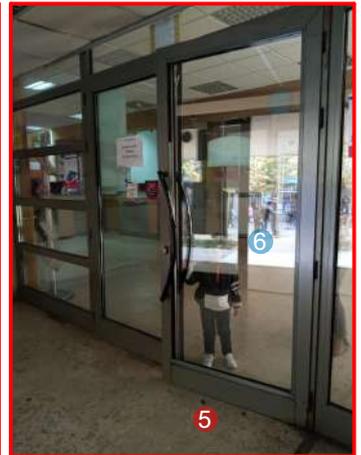
05 - OBJEKTI I POSTËS

- 1 qasje e vështirë nga shtegu për këmbësorë në objekt
- 2 gjerësia e shkelëses së shkallëve më e vogël se 33 cm
- 3 lartësia e shkelëses së shkallëve më e madhe se 15 cm
- 4 mungesë e toaletit të përshtatshëm për PAK
- 5 derë me hapje nga ana e brendshme
- 6 mungesë e elementeve për qasje në nivelet tjera të objektit
- 7 mungesë e mobiliarit të përshtatshëm për PAK
- 8 pjerrinë e pa përshtatshme për PAK
- 9 mungesë e sportelit të përshtatshëm për PAK

- 1 fushat dhe vijat udhëheqëse taktore
- 2 ndryshim-theksimi i skajit të shkelëses së shkallëve
- 3 rrethoja e pjerrinës sipas standardeve të UD
- 4 gardhi anësor i shkallëve sipas standardeve
- 5 ashensori apo mjet tjetër që siguron qasjen për PAK në lartësi mbi 120 cm
- 6 shenjëzimi i hapjes së derës
- 7 shenjëzimi i qasjes së shkallëve
- 8 toalete të dedikuara për PAK
- 9 sportel i përshtatshëm për të gjitha kategoritë e PAK (sipas standardeve të UD)

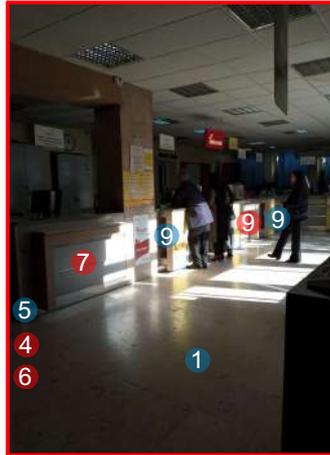
elemente që mungojnë

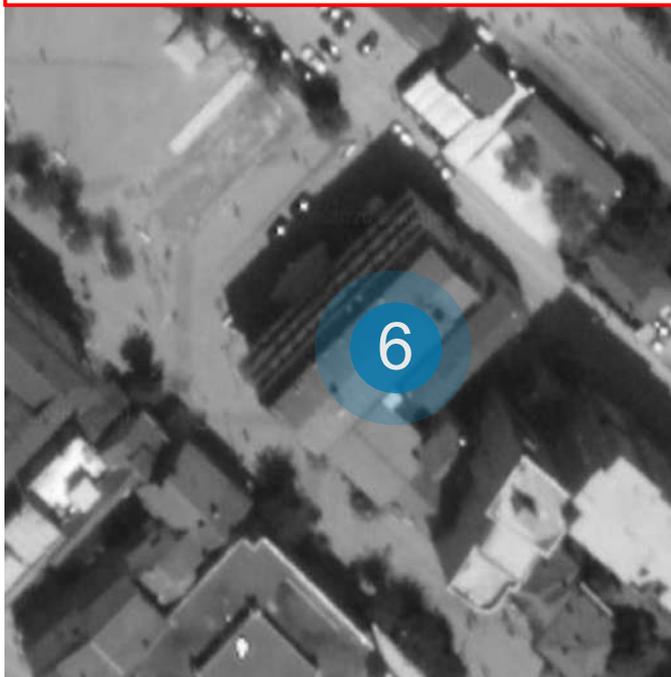
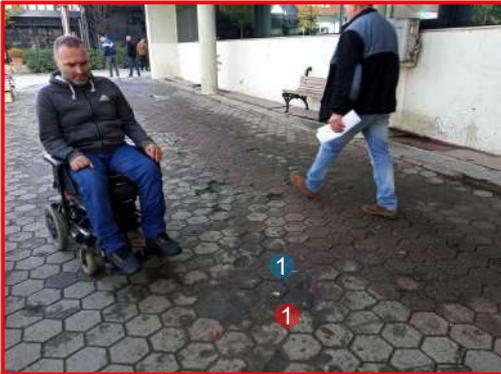
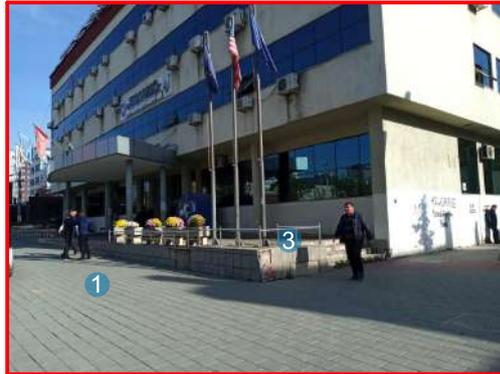
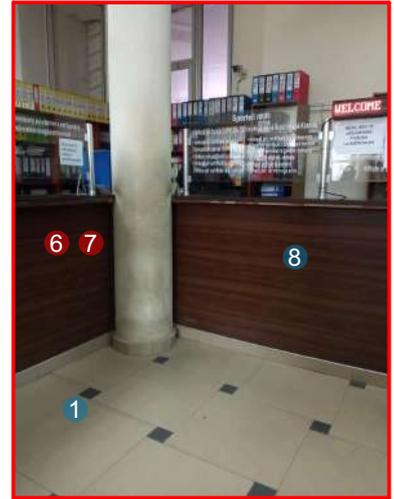
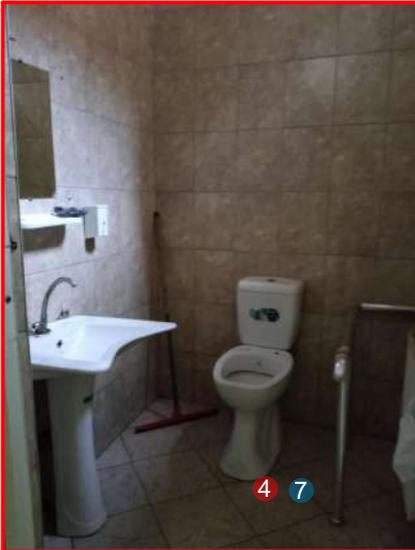
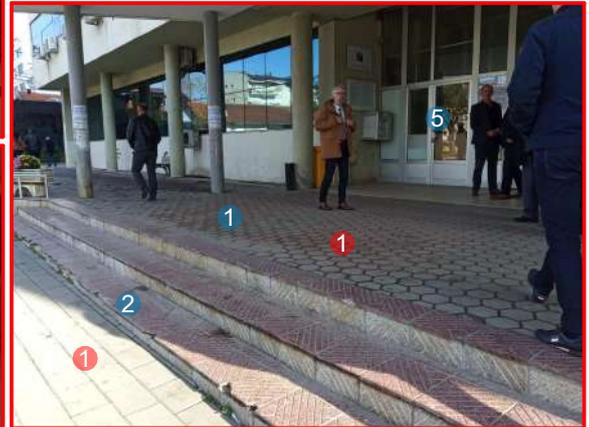
06 - KOMUNA E FERIZAJIT

- 1 qasje e vështirë nga shtegu për këmbësorë në objekt
- 2 gjerësia e shkelëses së shkallëve më e vogël se 33 cm
- 3 lartësia e shkelëses së shkallëve më e madhe se 15 cm
- 4 mungesë e toaletit të përshtatshëm për PAK (derë <90)
- 5 mungesë e elementeve për qasje në nivelet tjera të objektit
- 6 mungesë e mobiliarit të përshtatshëm për PAK
- 7 mungesë e sportelit të përshtatshëm për PAK
- 8 pengesa të tjera fizike

- 1 fushat dhe vijat udhëheqëse taktore
- 2 ndryshim-theksimi i skajit të shkelëses së shkallëve
- 3 gardhi anësor i shkallëve sipas standardeve
- 4 ashensori apo mjet tjetër që siguron qasjen për PAK në lartësi mbi 120 cm - (ashensor jo funksional)
- 5 shenjëzimi i hapjes së derës
- 6 shenjëzimi i qasjes së shkallëve
- 7 toalete të dedikuara për PAK (sipas standardeve të UD)
- 8 sportel i përshtatshëm për të gjitha kategoritë e PAK (sipas standardeve të UD)

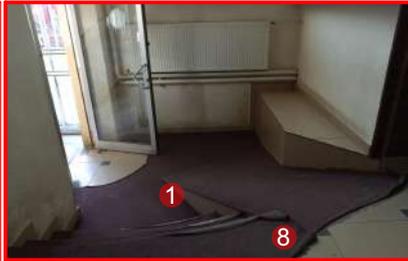
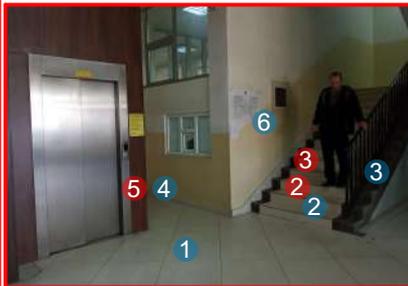
elemente që mungojnë

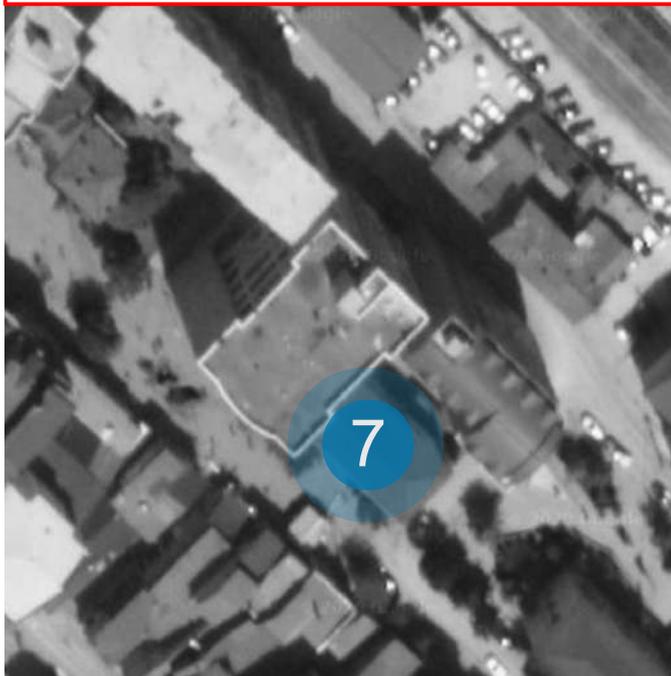
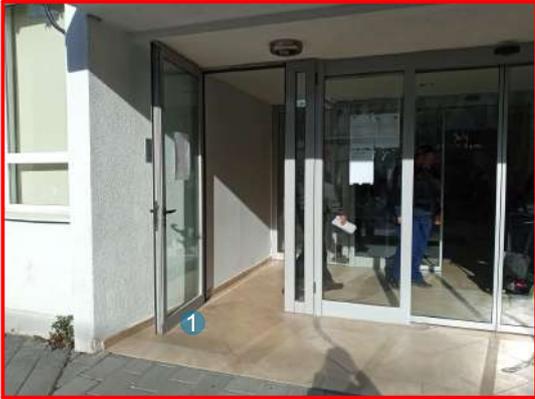
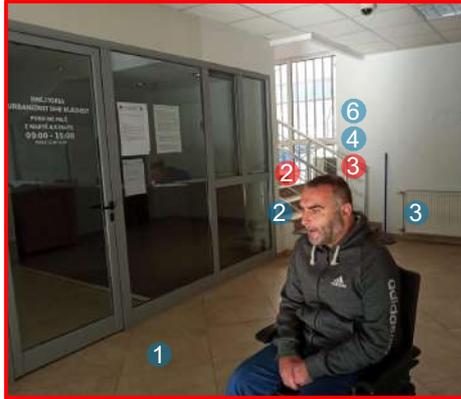
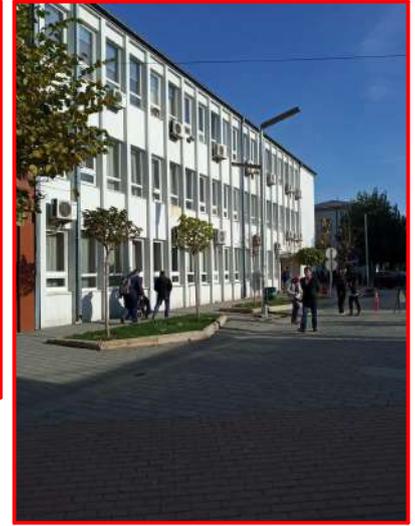
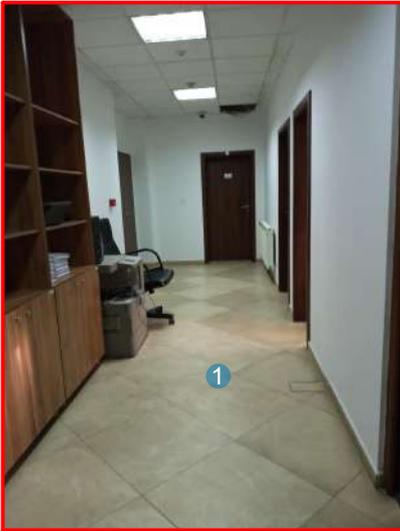
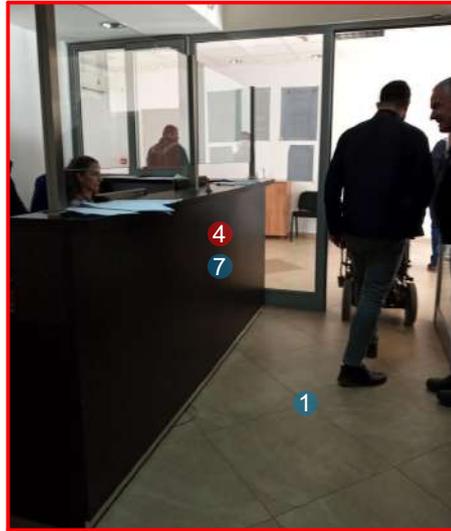
07 - DREJTORITË KOMUNALE

- 1 mungesë e elementeve për qasje në nivelet tjera të objektit
- 2 gjerësia e shkelëses së shkallëve më e vogël se 33 cm
- 3 lartësia e shkelëses së shkallëve më e madhe se 15 cm
- 4 sportel i papërshtatshëm për PAK

- 1 fushat dhe vijat udhëheqëse taktore
- 2 ndryshim-theksimi i skajit të shkelëses së shkallëve
- 3 ashensori apo mjet tjetër që siguron qasjen për PAK në lartësi mbi 120 cm
- 4 dorëza mbajtëse e shkallëve me krah më të gjerë se 250 cm
- 5 shenjzimi i hapjes së derës
- 6 shenjzimi i qasjes së shkallëve
- 7 sporteli i përshtatshëm për të gjitha kategoritë e PAK

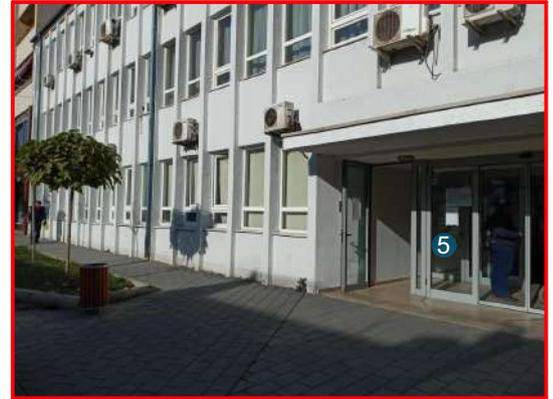
elemente që mungojnë

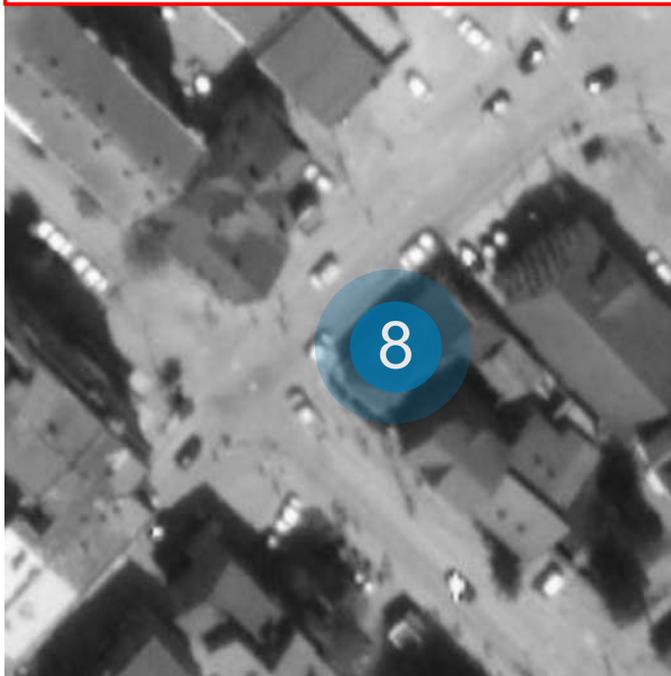
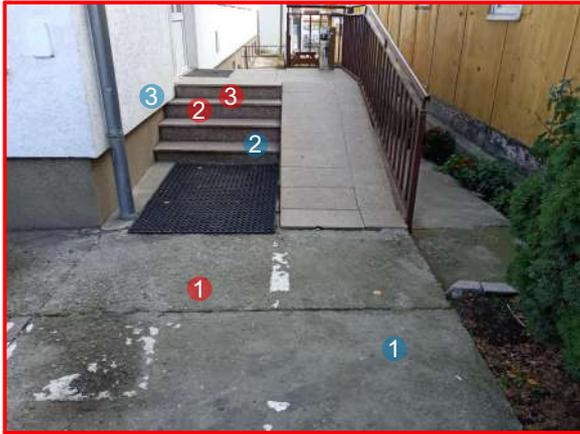
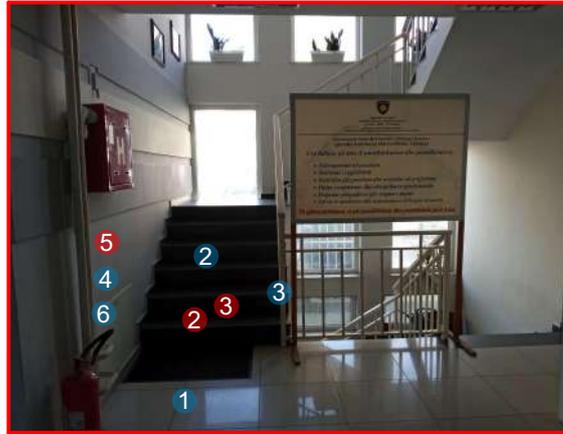
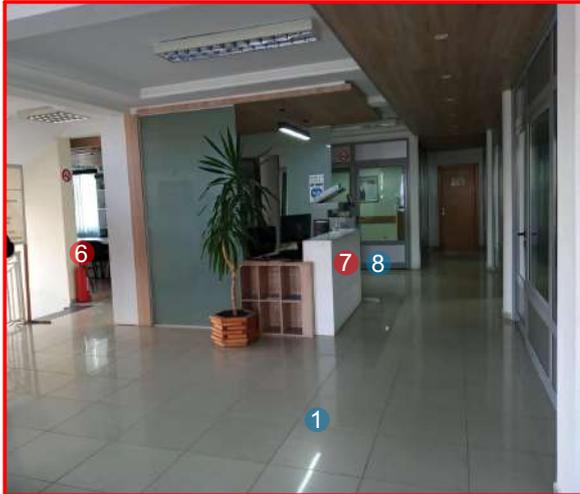
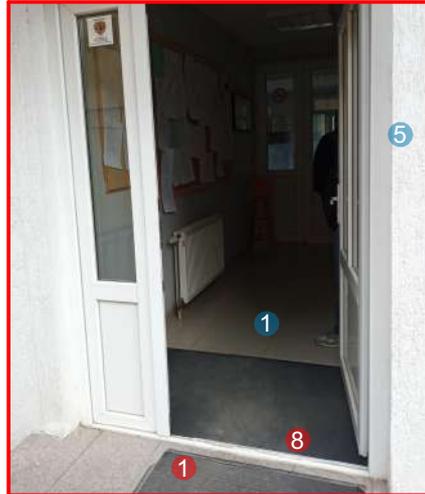
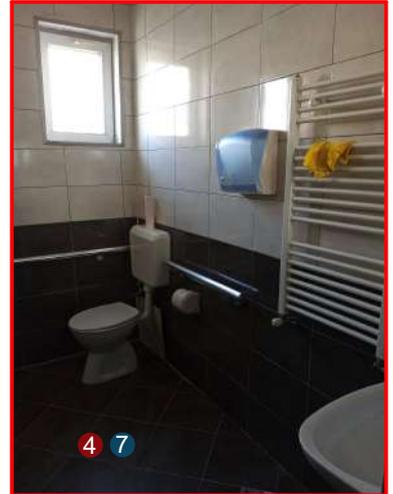
08 - ZYRA PËR PUNËSIM

- 1 qasje e vështirë nga shtegu për këmbësorë në objekt
- 2 gjerësia e shkelëses së shkallëve më e vogël se 33 cm
- 3 lartësia e shkelëses së shkallëve më e madhe se 15 cm
- 4 mungesë e toaletit të përshtatshëm për PAK (sipas udhëzimeve të UD)
- 5 mungesë e elementeve për qasje në nivelet tjera të objektit
- 6 mungesë e mobiliarit të përshtatshëm për PAK
- 7 mungesë e sportelit të përshtatshëm për PAK
- 8 derë e hyrjes me prag

- 1 fushat dhe vijat udhëheqëse taktore
- 2 ndryshim-theksimi i skajit të shkelëses së shkallëve
- 3 gardhi anësor i shkallëve sipas standardeve
- 4 ashensori apo mjet tjetër që siguron qasjen për PAK në lartësi mbi 120 cm - (ashensor jo funksional)
- 5 shenjëzimi i hapjes së derës
- 6 shenjëzimi i qasjes së shkallëve
- 7 toalete të dedikuara për PAK (sipas standardeve të UD)
- 8 sportel i përshtatshëm për të gjitha kategoritë e PAK (sipas standardeve të UD)

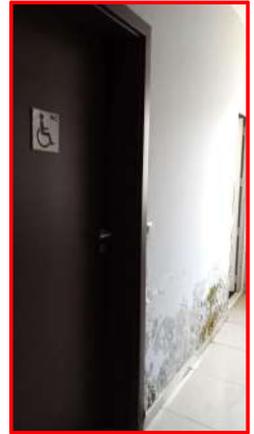
elemente që mungojnë

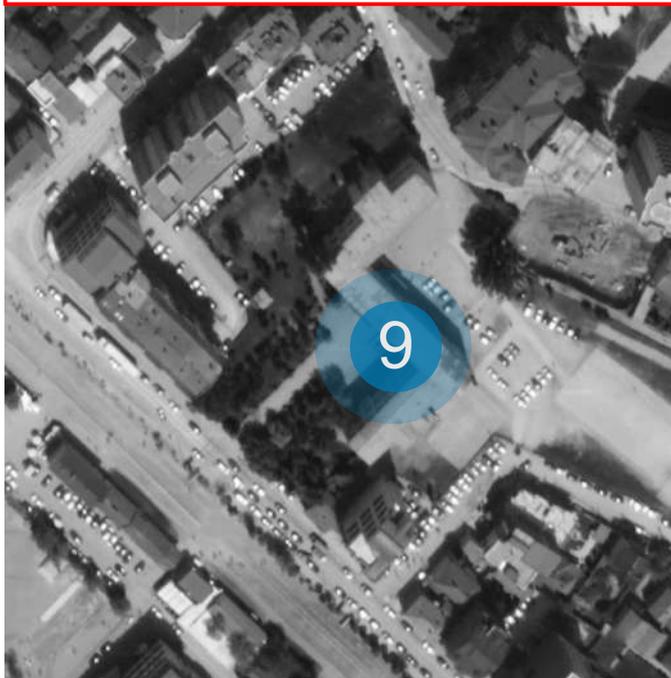
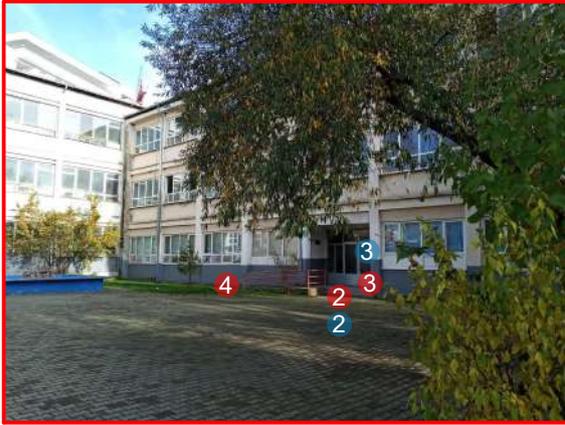
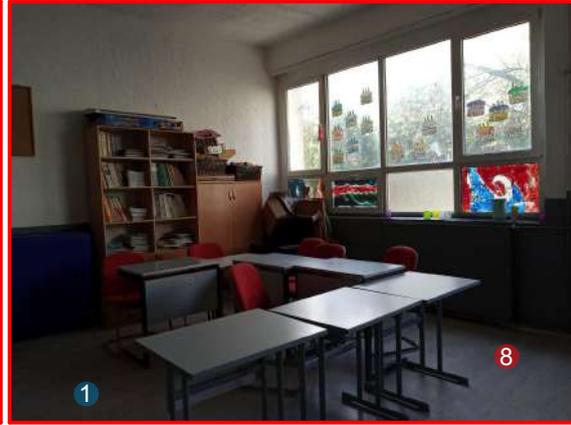
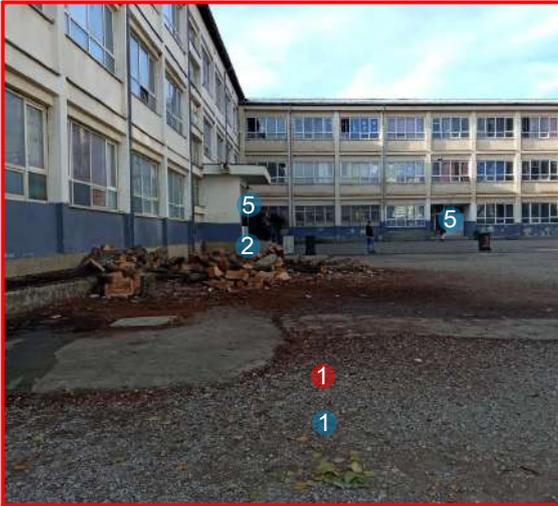
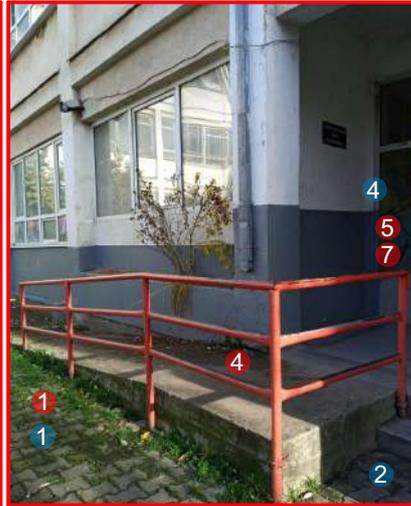
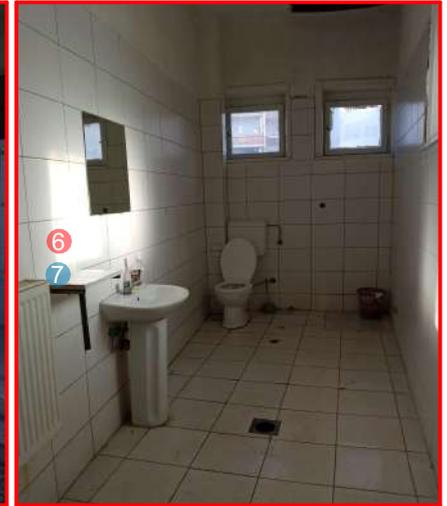
09 - SHKOLLA FILLORE "GJON SEREÇI"

- 1 qasje e vështirë nga shtegu për këmbësorë në objekt
- 2 gjerësia e shkelëses së shkallëve më e vogël se 33 cm
- 3 lartësia e shkelëses së shkallëve më e madhe se 15 cm
- 4 pjerrinë > 1:20
- 5 hapja e derës së hyrjes në anën e brendshme
- 6 mungesë e toaletit të përshtatshëm për PAK sipas UD (mungesë e paisjeve adekuate)
- 7 mungesë e elementeve për qasje në nivelet tjera të objektit
- 8 mungesë e mobiliarit të përshtatshëm për PAK pengesa të tjera fizike

- 1 fushat dhe vijat udhëheqëse taktore
- 2 ndryshim-theksimi i skajit të shkelëses së shkallëve
- 3 gardhi anësor i shkallëve sipas standardeve
- 4 ashensori apo mjet tjetër që siguron qasjen për PAK në lartësi mbi 120 cm
- 5 shenjëzimi i hapjes së derës
- 6 shenjëzimi i qasjes së shkallëve
- 7 toalete të dedikuara për PAK (sipas standardeve të UD)

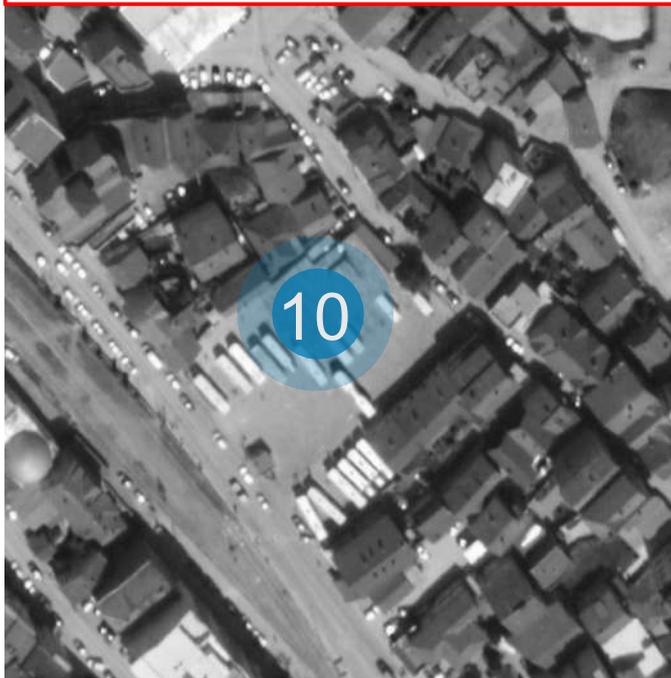
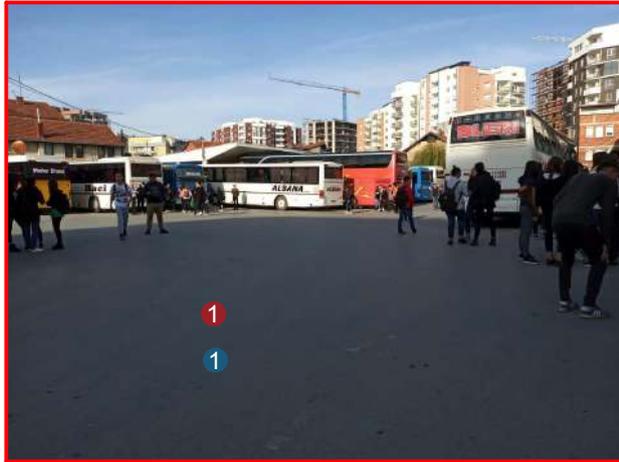
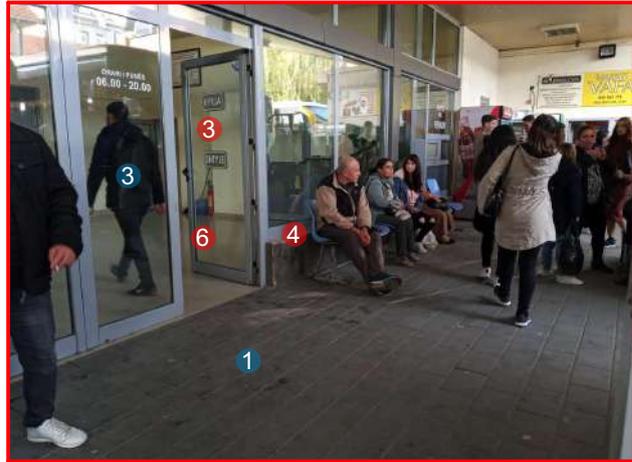
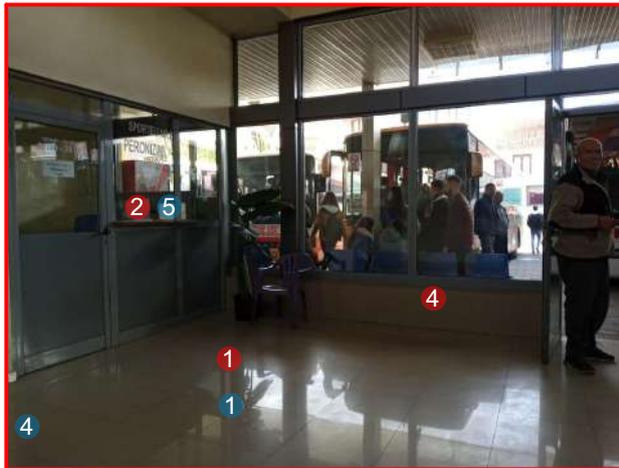
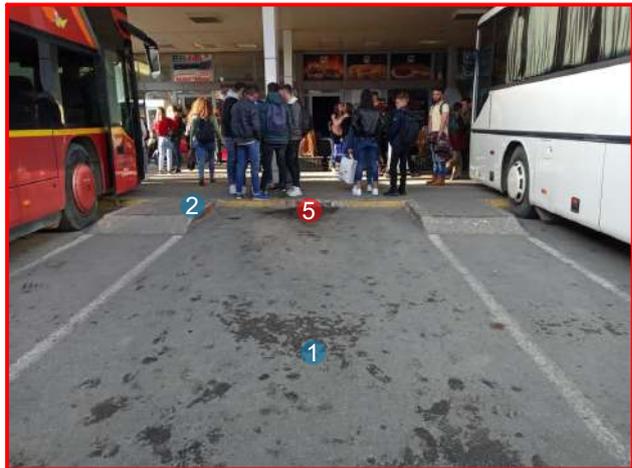
10 - STACIONI I AUTOBUSËVE

- 1 qasje e vështirë nga shtegu për këmbësorë në objekt
- 2 mungesë e sportelit të përshtatshëm për PAK
- 3 mungesë e toaletit të përshtatshëm për PAK
- 4 mungesë e mobiliarit të përshtatshëm për PAK
- 5 pengesa të tjera fizike
- 6 hapja e derës së hyrjes në anën e brendshme

- 1 fushat dhe vijat udhëheqëse taktore
- 2 ndryshim-theksimi i skajit të shkelëseve
- 3 shenjëzimi i hapjes së derës
- 4 toalete të dedikuara për PAK
- 5 sportel i përshtatshëm për të gjitha kategoritë e PAK
