EC
MA NDRYSHE

KROJET E PRIZRENIT

2023

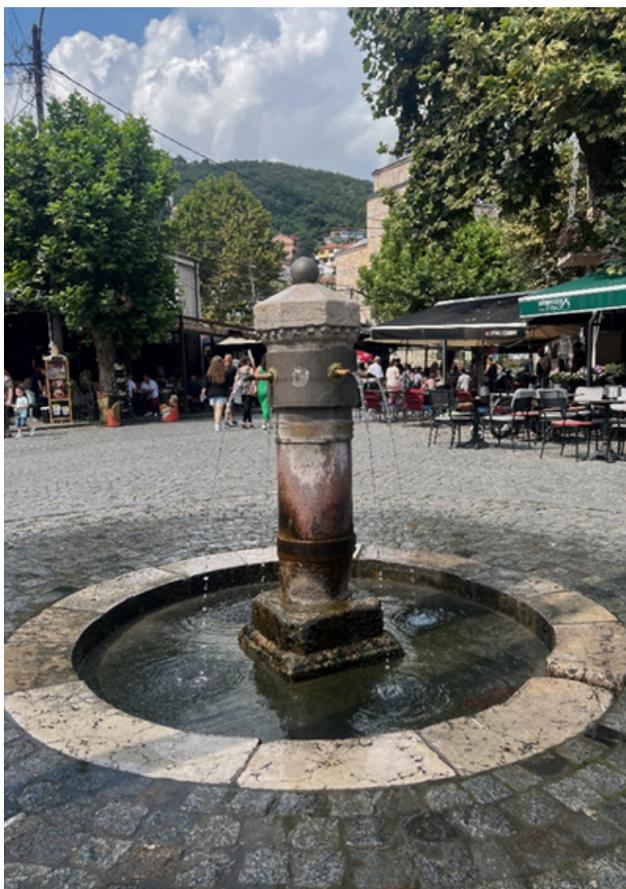
Fig. 1 Kroi i Shatërvanit

Në Qendrën Historike të Prizrenit, në afërsi të Xhamisë së Sinan Pashës, gjendet kroi i “Shatërvanit”. Supozohet se është ndërtuar në shek. XVII (pas ndërtimit të xhamisë së Sinan Pashës). Baza e kroit është në formë katrore me gur të latuar nga mermeri me ngjyrë të përhimtë, pjesa e sipërme ka formën e tetëkëndëshit. Pipëzat e ujit gjenden në katër anët e kroit në lartësi prej 1 m. Pjesa e sipërme formë të tetëkëndëshit, e zbukuruar me ornamente gjeometrike. Guacat për përcjelljen e ujit janë prej betoni në formë harkore të rrethuar me gurë të latuar. Uji prej guacave rrjedh në kanale. Kroi i Shatërvanit ndodhet në mes të Sheshit Shatërvan, i cili me pozitën e tij karakteristike, formën dhe dekorimet paraqet njërin prej simboleve të qytetit dhe njëherësh edhe Kroin më karakteristik të ruajtur deri më tani.

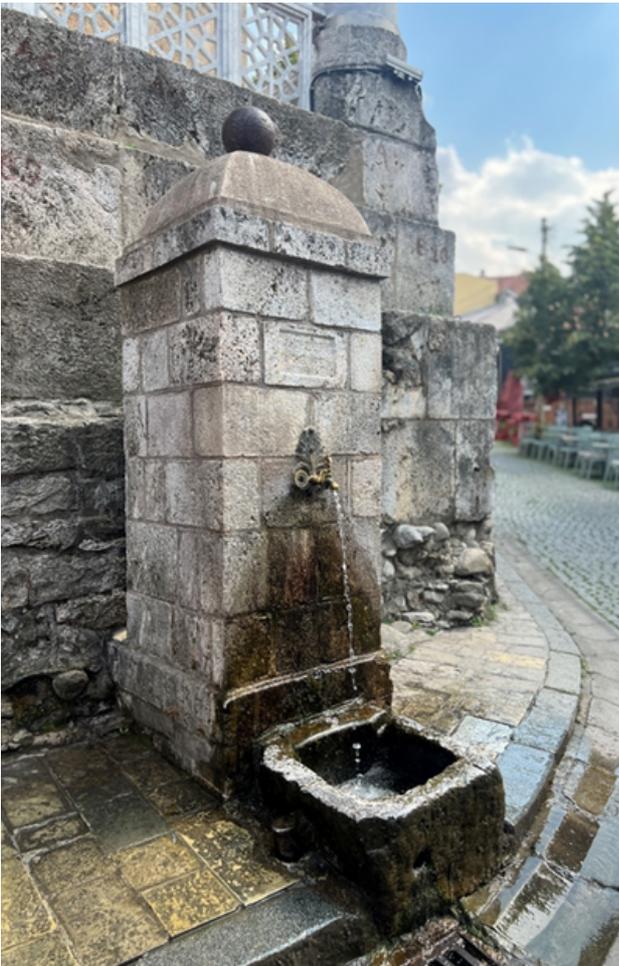
Fig. 2 Kroi i Sinan Pashës

Kroi i Sinan Pashës i njohur edhe si Kroi i Xhamisë së Sinan Pashës është një monument i trashëgimisë kulturore që ndodhet në qytetin e Prizrenit. Kroi i Sinan Pashës është pjesë e Xhamisë së Sinan Pashës, gjendet në hyrje të xhamisë dhe është ndërtuar në kohën kur është ndërtuar edhe xhamia në fjalë.

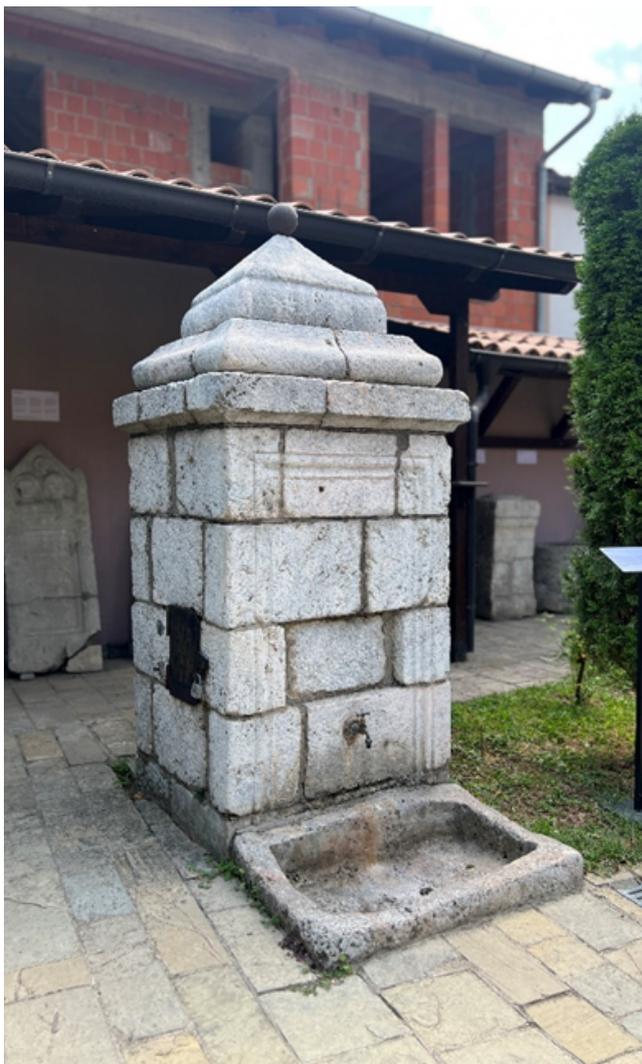
Fig. 3 Kroj i Esma Hanëmit

Kroj i gurit gjendet në oborrin e Muzeut Arkeologjik të Prizrenit. Vendndodhja e tanishme e tij nuk është ajo e kohës së ndërtimit. Në vitin 1975 kroj është zhvendosur nga rruga “Fehmi Lladrovci” (ish “Çlirimi i Popullit”) për shkak të punimeve infrastrukturore. Duke u bazuar në të dhënat gojore të trashëguara brez pas brezi ky kroua njihej si Kroj i Esma Hanëmit, e cila ishte donatore e ndërtimit të kroit. Bazuar në analogjinë me krojet e tjera publike të ndërtuara në Prizren, supozohet se ky kroua i takon pjesës së dytë të shek. XIX. Kroj gjatë kohës sa ka qenë i vendosur në rrugë ka shërbyer si kroua publik i lagjes. Kurse tani shërben si eksponat dhe kroua njëkohësisht. Kroj është punuar me gurë gëlqerorë të gdhendur me madhësi të ndryshme. Planimetria e tij është katrore që përfundon me një kurorë të profiluar thjeshtë, mbi të cilin është mbulesa (turbani) e punuar prej dy pjesëve në formë piramidale të punuar me gurë të gdhendur të profiluar. Në maje të kulmit është vendosur një gjyle metalike. Pjesa e ballores është gdhendur në formë të një kornize të profiluar brenda së cilës gjendet nisha, ku duhet të kishte qenë e vendosur pllaka e mbishkrimit. Vaska është njëpjesëshe e punuar po ashtu prej guri gëlqeror. Gjatë zhvendosjes së kroit në vendin aktual është ndryshuar lartësia e saj origjinale dhe në vend të tri hapjeve për depërtim të ujit është bërë vetëm një.

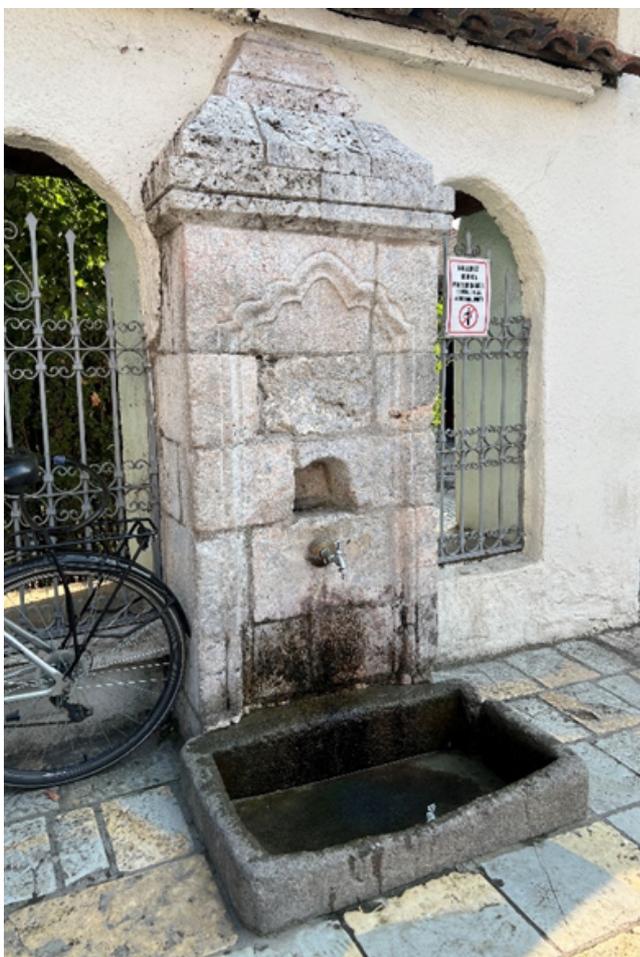
Fig. 4 Kroji i Qorr Agës

Kroi i Haxhi Ramadanit (Qorr Agës) gjendet në kuadër të xhamisë së Haxhi Ramadanit në lagjen e re. Kroi është ndërtuar afër xhamisë dhe me një mur rrethues të xhamisë, në popull njihet si Kroi i Qorr Agës. Bazuar në analogjinë e krojeve publike në Prizren, forma, materiali dhe teknikat e ndërtimit na tregojnë se ky kroi u ndërtua në fund të shekullit të XIX. Nga koha e ndërtimit, e deri në ditët e sotme, Kroi i Qorr Agës, shërben si kroi i lagjes për furnizimin me ujë të banorëve të kësaj lagje, dhe për nevojat e mirëmbajtjes së higjienës për besimtarët që shfrytëzojnë xhaminë. Planimetria e Kroit është drejtkëndëshe që përfundon me një kurorë të profiluar thjeshtë, në formë piramidale dhe të punuar me gurë të gdhendur dhe me gurë gëlqerorë. Në pjesën ballore ka një përpunim-gdhendje të cektë në formë kornize me harqe të shkallëzuara, të profilizuara, me gjerësi rreth 7.5 cm.

Që nga fillimi i ndërtimit, Kroi i Qorr Agës është aty, d.m.th nuk i'u është lëvizur vendi asnjëherë. Po ashtu, kroi ka përfunduar me një kurorë të punuar me katër rende tullash prej argjilës së pjekur dhe me një rend gurësh shpuzë, dhe në fund është vendosur një rend tjegulla të larguara. Gjatë një studimi që është bërë para disa viteve, është vërtetuar se kurora që ka tani kroi, nuk është origjinale. Në restaurimet e bëra në vitin 2014, është vërtetuar që kurora origjinale është ndërtuar në shekullin e XIX. Kjo kurorë përbëhet prej 3 pjesëve, pa ndonjë trajtim dekorativ. Por me kalimin e kohës, kurora është tjetërsuar. Vitet e fundit janë rindërtuar pjesët e dëmtuara të këtij kroi.

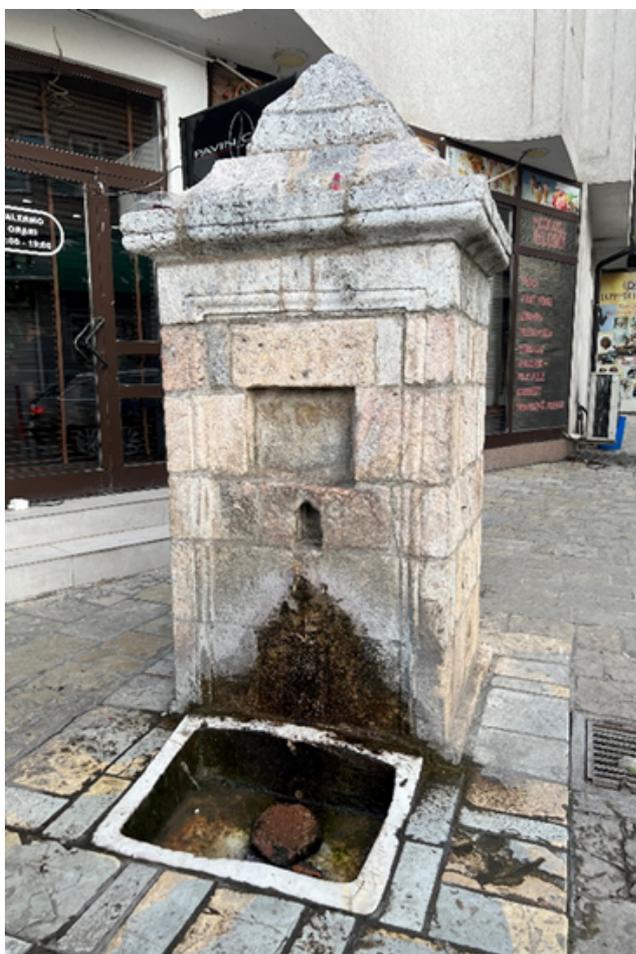
Fig. 5 Kroi i Binbashit

Kroi Binbashi gjendet në perëndim të qendrës historike të Prizrenit, pranë Xhamisë “Iljaz Kuka” dhe ndërtesës së Beledijes. Për kohën e ndërtimit dhe ndërtuesin e tij nuk posedojmë informata të sakta. Informatat që paraqiten në mbishkrimin e shkruar në gjuhën e vjetër osmane tregojnë për donacionin e bërë nga një person ushtarak (Binbashi) në vitin 1902 për restaurimin e kroit. Në bazë të kësaj informate edhe kroi njihet si Kroi Binbashi. Kroi prej kohës kur është ndërtuar e deri më sot shërben si krua publik. Planimetria e tij është katrore që përfundon me një kurorë të profiluar thjeshtë, mbi të cilin është mbulesa (turbani) e përbërë prej tri pjesëve në formë piramidale, të punuar me gurë të gdhendur të profiluar. Pjesa e ballores është gdhendur në formë të një kornize të profiluar brenda të cilit gjenden dy nisha. E para ka formë të hapjes me hark të thepisur dhe shërben për vendosjen e sapunit, kurse e dyta ka formë drejtkëndëshe ku ka qenë i vendosur mbishkrimi. Mbishkrimi është larguar nga kroi gjatë viteve '70 dhe tani gjendet në Muzeun Arkeologjik të Prizrenit. Prej kohës kur është ndërtuar e deri më tani, kroi ka mbetur në vendin fillestar me disa adaptime të ambientit përreth. Gjatë restaurimit të kroit në vitin 2014 janë gjetur gypat prej qeramike origjinale prej nga ka rrjedhë uji nga përrrenjtë që degëzoheshin nga lumi Lumbardhi. Kroi është i vendosur në veri të Xhamisë “Iljaz Kuka”, në trotuar, ku bëhet kryqëzimi i dy rrugëve, rruga: “Shuaip Spahiu” dhe rruga “Iljaz Kuka”. Kroi i takon tipit të krojeve të mbështetura të cilat janë ndërtuar pranë ndërtesave të vendosura në kënd të rrugëve. Ka planimetri pothuajse katrore me dimensione 98 x 90 cm.

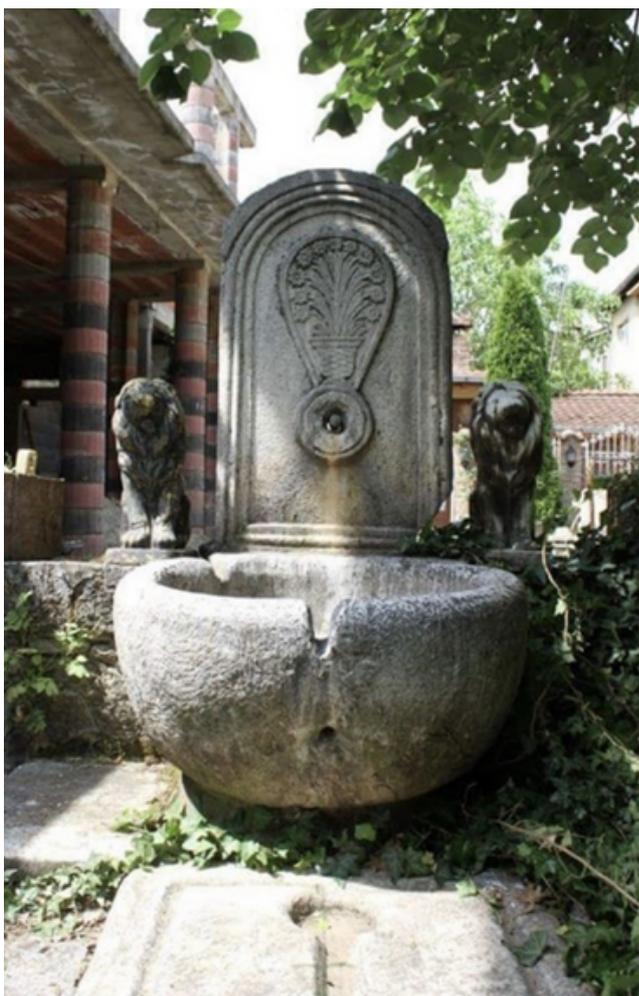
Fig. 6 Kroi i Destan Kabashit

Kroi i Destan Kabashit gjendet në oborrin e shtëpisë së tij, në veri të Qendrës historike të Prizrenit. Në bazë të fletës poseduese origjinale, kroi është ndërtuar në vitin 1898, në të njëjtin vit kur është ndërtuar edhe shtëpia. Gjatë kohës kur është ndërtuar kroi ka shërbyer për nevojat e pronarëve të shtëpisë dhe gjatë ditës edhe për nevojat e banorëve të lagjes. Sot shfrytëzohet vetëm nga pronarët e shtëpisë. Ka një trajtim të veçantë në aspektin e formës, dimensioneve, teknikës së ndërtimit dhe trajtimit artistik. Kroi përbëhet nga dy pjesë kryesore: vaska e punuar nga guri gëlqeror monolit, me trajtë ovale, e cila karakterizohet për linjat harkore të gdhendura me mjeshtëri dhe hapësirat për rrjedhje të ujit. Pjesa ballore është e punuar gjithashtu nga guri gëlqeror monolit me bazë drejtkëndëshe dhe maje harkore. Guri ballor dallohet me trajtimin e lartë artistik, ku vlen të theksohet dekorimi me motive florale, i punuar me teknikë tradicionale të gurgdhendjes. Prej kohës kur është ndërtuar e deri më tani, kroi ka mbetur në vendin fillestar me disa adaptime të vogla. Ky kroi me formën, përmasat, teknikën e ndërtimit dhe trajtimin e lartë artistik paraqet një shembull të veçantë të krojeve familjare të ndërtuara në fillim të shek. XX në Prizren.

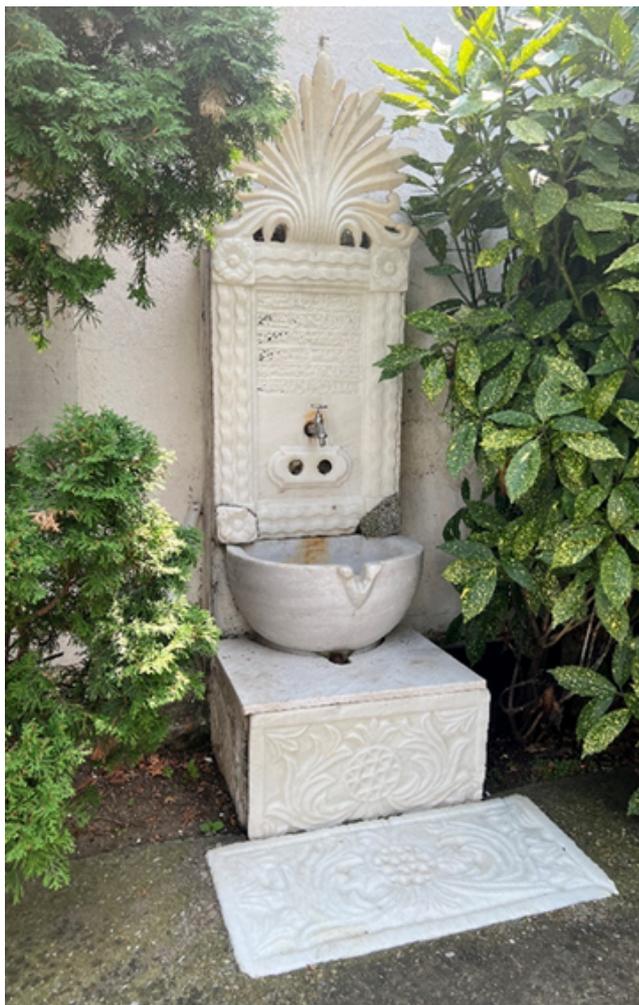
Fig. 7 Kroi i Perollëve

Kroi i familjes Perolli gjendet në oborr të shtëpisë, në veri të Qendrës historike të Prizrenit. Në bazë të mbishkrimit të gdhendur në gurin ballor është ndërtuar në vitin 1846, nga Fejzullah Spahiu, i biri i Shuaip Pashë Spahiut, udhëheqës i Degës së Prizrenit të Lidhjes Shqiptare të Prizrenit. Prej kohës kur është ndërtuar e deri më sot ka shërbyer si krua familjar. Kroi përbëhet nga dy pjesë kryesore: vaska e punuar nga guri mermer i bardhë, në formë ovale, e cila karakterizohet për linjat harkore të gdhendura me mjeshtëri dhe hapësirat për rrjedhje të ujit, dhe pjesa ballore, e punuar gjithashtu nga guri mermer i bardhë me bazë drejtkëndëshe dhe maje në formë të valëzuar harkore. Guri ballor dallohet me trajtimin e lartë artistik, ku vlen të theksohet dekorimi floral dhe gjeometrik që përfundon me një tufë gjethesh të stilizuara, të punuara në relief. Krahas dekorimeve në gurin ballor është i gdhendur mbishkrimi kaligrafik në gjuhën osmane, ku janë shënuar të dhënat për donatorin dhe vitin e ndërtimit. Ky krua me formën, përmasat, teknikën e ndërtimit dhe trajtimin e lartë artistik paraqet një shembull të veçantë të krojeve familjare të ndërtuara gjatë shek. XIX në Prizren.

E njëjta ka ndodhur edhe me kroit e Perollit ku trashëgimtari i kroit të babait të tij, tha se vendndodhja e tij është ndryshuar 3 herë për arsye të ndryshimit të oborrit, por u theksua se kjo procedurë kjo është realizuar me kujdes të shtuar.

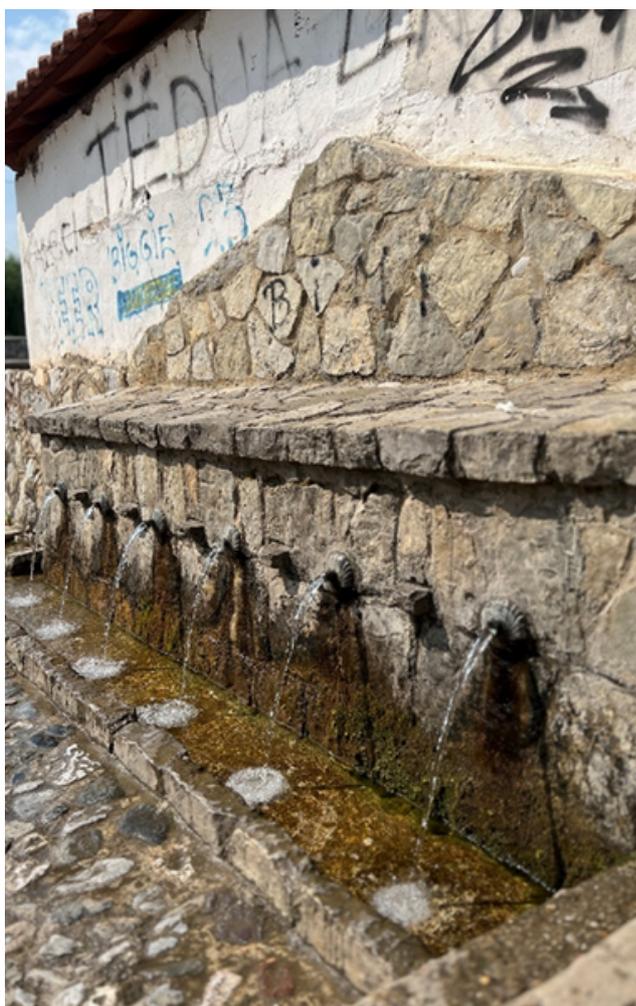
Fig. 8 Kroj Topokli (6 krojet)

Topoklia apo 6 Krojet janë ndër objektet kulturore më me rëndësi në Prizren. Këto kroje gjinden në hyrje të lagjes së Marashit, përballë shtëpisë së Ymer Qysesë. Gjithsejtë ka gjashtë cepa të punuar në bronz, dhe një vaskë prej guri. Nuk dihet saktësisht, se kur është ndërtuar, por mendohet që ekziston para ardhjes së Perandorisë Osmane në trojet tona. Specifikë e gjashtë krojeve ishte se nuk janë tharë asnjëherë, edhe gjatë thatësirave më të mëdha, e nuk janë ndotur as gjatë vërshimeve më të mëdha. Në vitin 1995 është bërë rivitalizimi i tyre, por në një formë jo origjinale, duke futur elemente të huaja në ndërtimin e tyre.

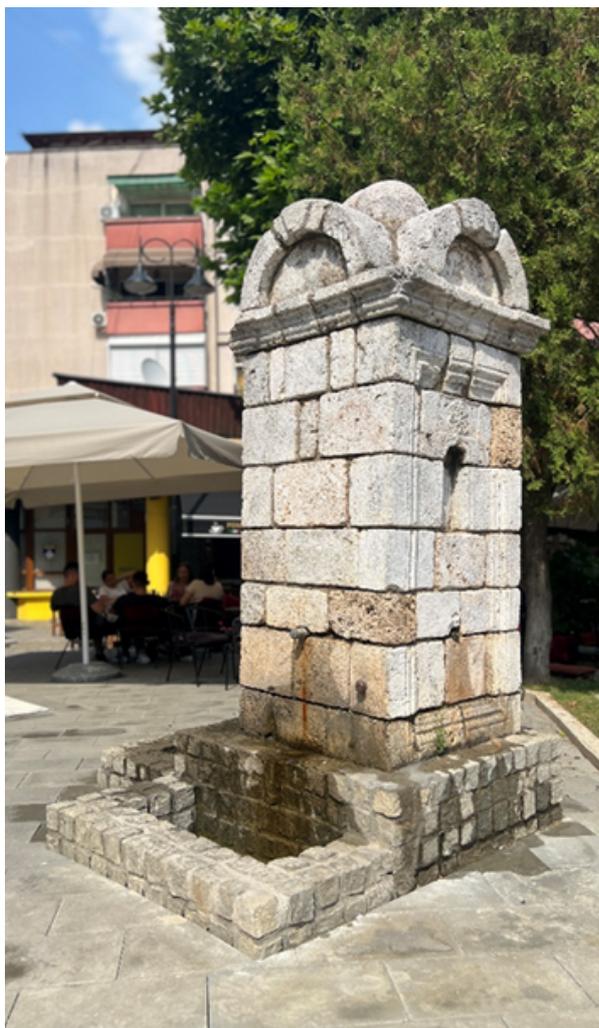
Fig. 9 Kroi i Beledijes

Emrin e ka marr nga vetë objekti i Kuvendit Komunal të Prizrenit, që u ndërtua gjatë periudhës osmane, në shekullin XIX. Kroi është ndërtuar në oborrin e Beledijes, siç quhet në gjuhën turke Kuvendi, gjatë shek. XIX. Kroi gjendej ndërmjet objektit të “Beledijes” dhe Xhamisë së Mustafë Pashës. Në këtë vend kroi e kreu funksionin e vet primar nga koha e ndërtimit e deri në vitet 1960. Asokohe lagjja pësoi ndryshime të paparapara. Xhamia e Mustafa Pashës u rrënuar më 1952. Në anën e djathtë të lumit u ndërtua dhe asfaltua aksi rrugor nga “Tabakhana” e deri në “Marash”. Kroi ndodhej në aks të rrugës. Si rrjedhojë e ndërtimit të aksit rrugor, kroi më 1963 u dislokua në “Sheshin e Dëshmorëve”, i cili gjendet në pjesën qendrore të qytetit, ndërmjet urës e Xhamisë së Arastës dhe Lidhjes Shqiptare të Prizrenit. Kroi është i ndërtuar nga gurët gëlqeror të latuar. Gjatë përpunimit, blloqeve të gurëve u është dhënë forma e katrorëve, me madhësi të ndryshme.

Në pjesën e sipërme, në të katër anët e tij, ngrihen harqe, e mbi to është vendosur një gur gjysmë sferik. Në pjesën ballore të kroit është një profil i cekët, në formë kornize, ku brenda saj duhej të ishte mbishkrimi me të dhëna elementare për të, por kjo mungon. Kroi është me një sylinjare. Ujin e merrte nga ujësjellësi i qytetit. Vaska e tij është nga betoni dhe gurët janë katrorë .

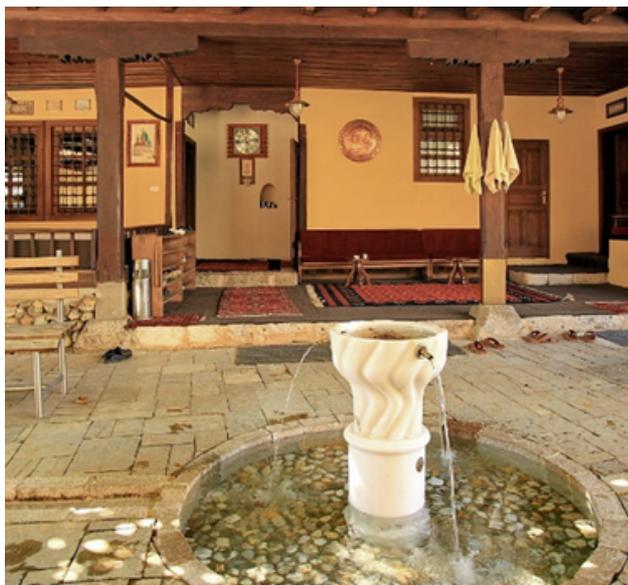
Fig. 10 Kroi në teqën Halveti

Gjenden në kuadër të teqesë dhe janë të njëkohshme me ndërtimin e teqesë, shekulli XVI-XVII. Krojet kanë katër pipa bronzi. Ato rrethohen me një kalldrëm gurësh të bardhë të oborrit të teqesë dhe përbëjnë një pamje shumë të bukur.

Krojet kanë ruajtur origjinalitetin deri në ditët e sotme dhe përbëjnë një pjesë shumë të rëndësishme të kompozicionit arkitekturor të teqesë.

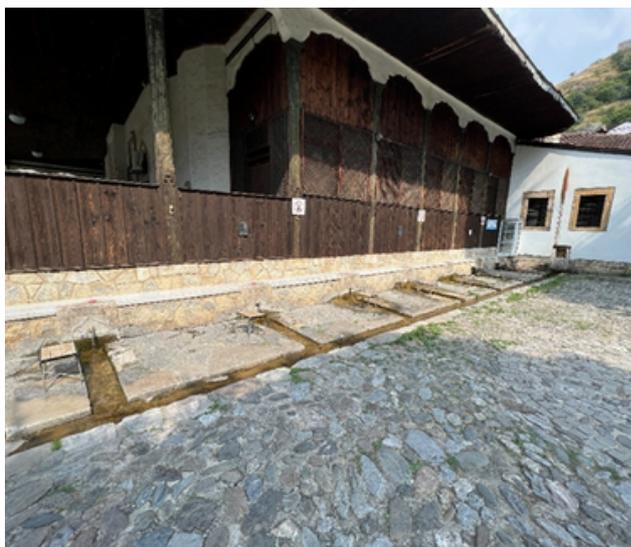
Fig. 11 Krojet në Xhaminë e Mehmet Pashës

Gjenden në oborrin e Xhamisë së Bajraklisë. Përbëhen nga tetë kroje, të ndërtuara në vitin 1573-1574 në kohën kur u ndërtua edhe xhamia. Krojeve i humbi origjinaliteti në vitin 1992, kur u bë një intervenim gjatë restaurimit të xhamisë. Kishin shërbyer dhe vazhdojnë të shërbejnë për pastrim të predikuesve para lutjeve në Xhami, por edhe për freskim dhe pirje.

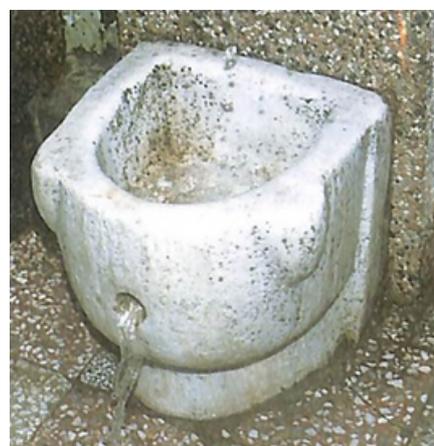
Fig. 12 Lavamani i kroit të Haxhi Fahrisë

Kroi është punuar nga mermeri i bardhë, në stil baroku. Falë vlerave skulpturale të tij kaloi në pronësi të Hamdi Bajmakut, ndërsa pjesa tjetër ngeli në oborrin e ish-shtëpisë së Haxhi Fahrisë i cili u shndërrua në objekt të Komitetit Komunal të LK të Prizrenit.

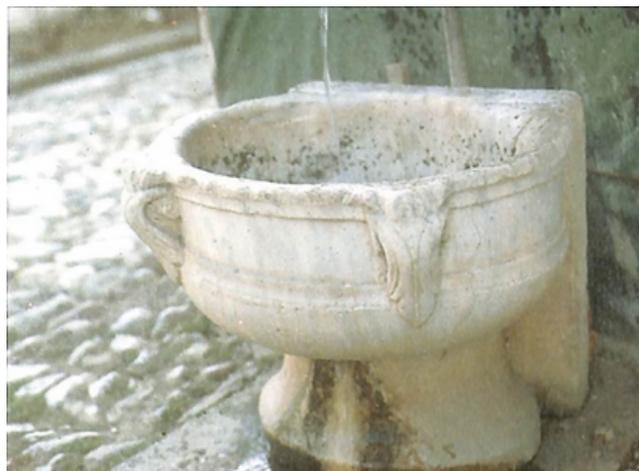
Fig. 13 Lavamani i kroit të Abdullah Pomakut-Caka

Supozohet të jetë ndërtuar në shekullin XVII, duke pasur parasysh edhe faktin se ky furnizohet me ujë nga rrjeti i krojeve në Teqenë e Tarikatit Helveti, si dhe ai në shtëpinë e Haxhi Fahrisë, andaj supozohet se edhe ky ishte o punuar nga mermeri i bardhë në stil baroku. Sipas një supozimi këtë e punuan mjeshtrit goge, të sjellë në qytet nga familja sundimtare lumjane e Rrotullëve, ndërsa sipas tjetrit, kroi është importuar nga Shkupi.

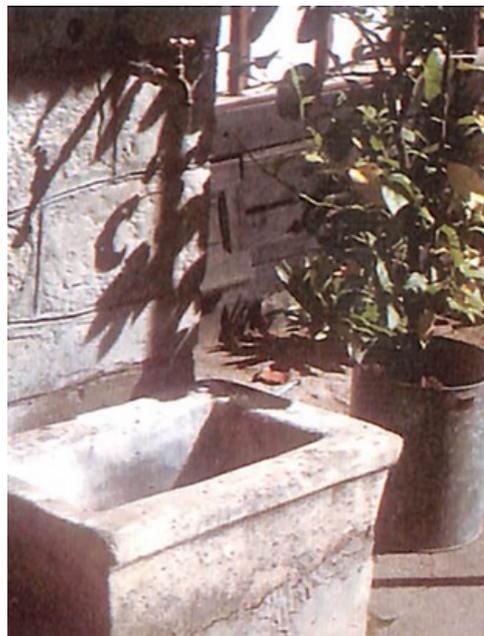
Fig. 14 Kroi në shtëpinë e Sinjave

Gjendet në mahallën e “Iliaz Kukës”. Është gdhendur në gurë në trajtën e katërkëndëshit dhe, pas ndryshimeve gjatë adaptimeve, nuk posedon më vlera skulpturale.

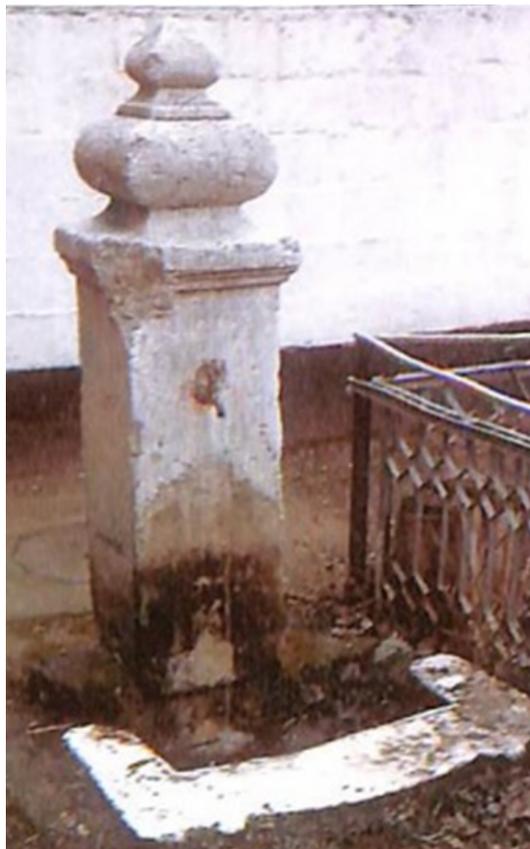
Fig. 15 Kroi në shtëpinë e Haxhi Rrustem Shportës

Është një kroi që e ruajti trajtën origjinale. Shtëpia ku gjendej, përplot elemente folklorike, pësoi ndryshime në vitin 1965 dhe ngeli vetëm mozaiku i vlefshëm i dyshemesë në hajat, me vlera të kulturës materiale. Kroi me koritën janë punuar në gurgdhendje, nga krijues të panjohur. Sipas materialit të përpunuar mund të konkludohet se krijuesit ishin vendas, që punuan me një stil original, sipas trajtave të krojeve publike të qytetit të lashtë. Në pjesën veriore të oborrit ekzistonte dhe ashtuquajtura “terazia e krojeve”, e punuar në gurgdhendje. Në këtë pikë nivelizohej dhe ndahej uji për tri kroje për kroit e shtëpisë, atë të Beut dhe për kroit e mahallës, prej nga vazhdonte në kroit e shtëpisë së Haxhi Destanit. Deri në këtë pikë të ndarjes uji vinte përmes rretit të ujësjellësit nga kroi publik i “Tash Çeshmes”. Më vonë, kjo pikë e ndarjes u punua nga betoni dhe kishte një kapak hekuri, që mbyllej me dry, ndërsa çelësin e mbanin çezmaxhinjtë e Beledijes. Këta, kohë pas kohe, derdhnin bujashka në gypat e ujësjellësit për t’i pastruar. Haxhi Rrustem Shporta, që i takonte plejadës së intelektualëve të qytetit të lashtë, ishte njeri me kulturë të gjerë që kishte një bibliotekë personale me shumë vepra, pos tjerash edhe 18 vepra në dorëshkrim, me një vlerë të veçantë shoqërore.

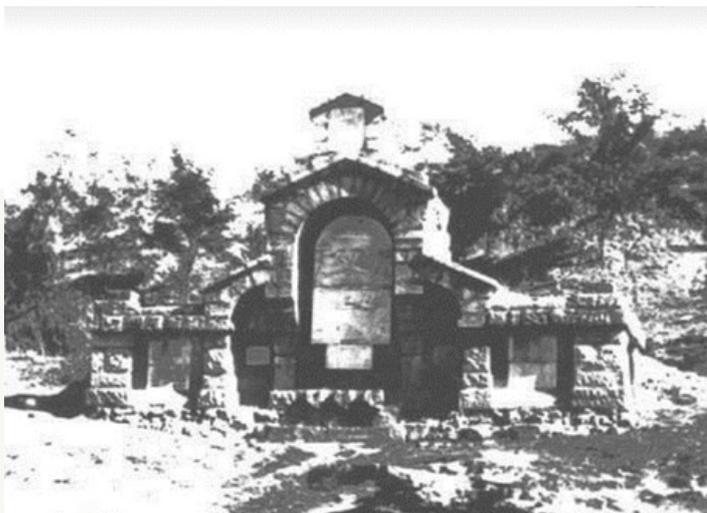
Fig. 16 Kroi Kuri Çeshme

Kroi "Kuri Çeshme" gjendet nën varrezat myslimane, në rrugën Prizren – Hoça e Qytetit. U ndërtua në vitin 1912, sipas projektit të Momir Korunovic, toger i ushtrisë serbe, e cila atë vit gjendej në pozicionet e pushtuara në afërsi të Kukësit, tani është rrënuar me eksploziv (XI. 1999).
