**GJENDJA FIZIKE E MONUMENTEVE
DHE SFIDAT E MENAXHIMIT
TË TRASHËGIMISË KULTURORE NË
PRIZREN**

ANALIZA E ASETEVE TË
TRASHËGIMISË
KULTURORE
NË PRIZREN

**GJENDJA FIZIKE E
QENDRËS HISTORIKE TË PRIZRENIT**

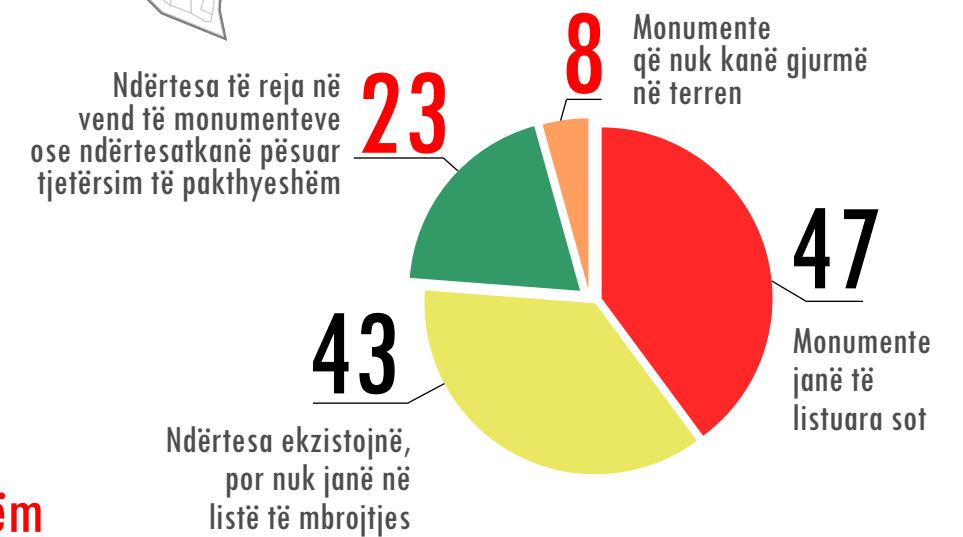
Ndërtesat tradicionale të qytetit që janë rrënuar ose kanë pësuar tjetërsim të pa kthyeshëm nga viti 2006 deri më 2017

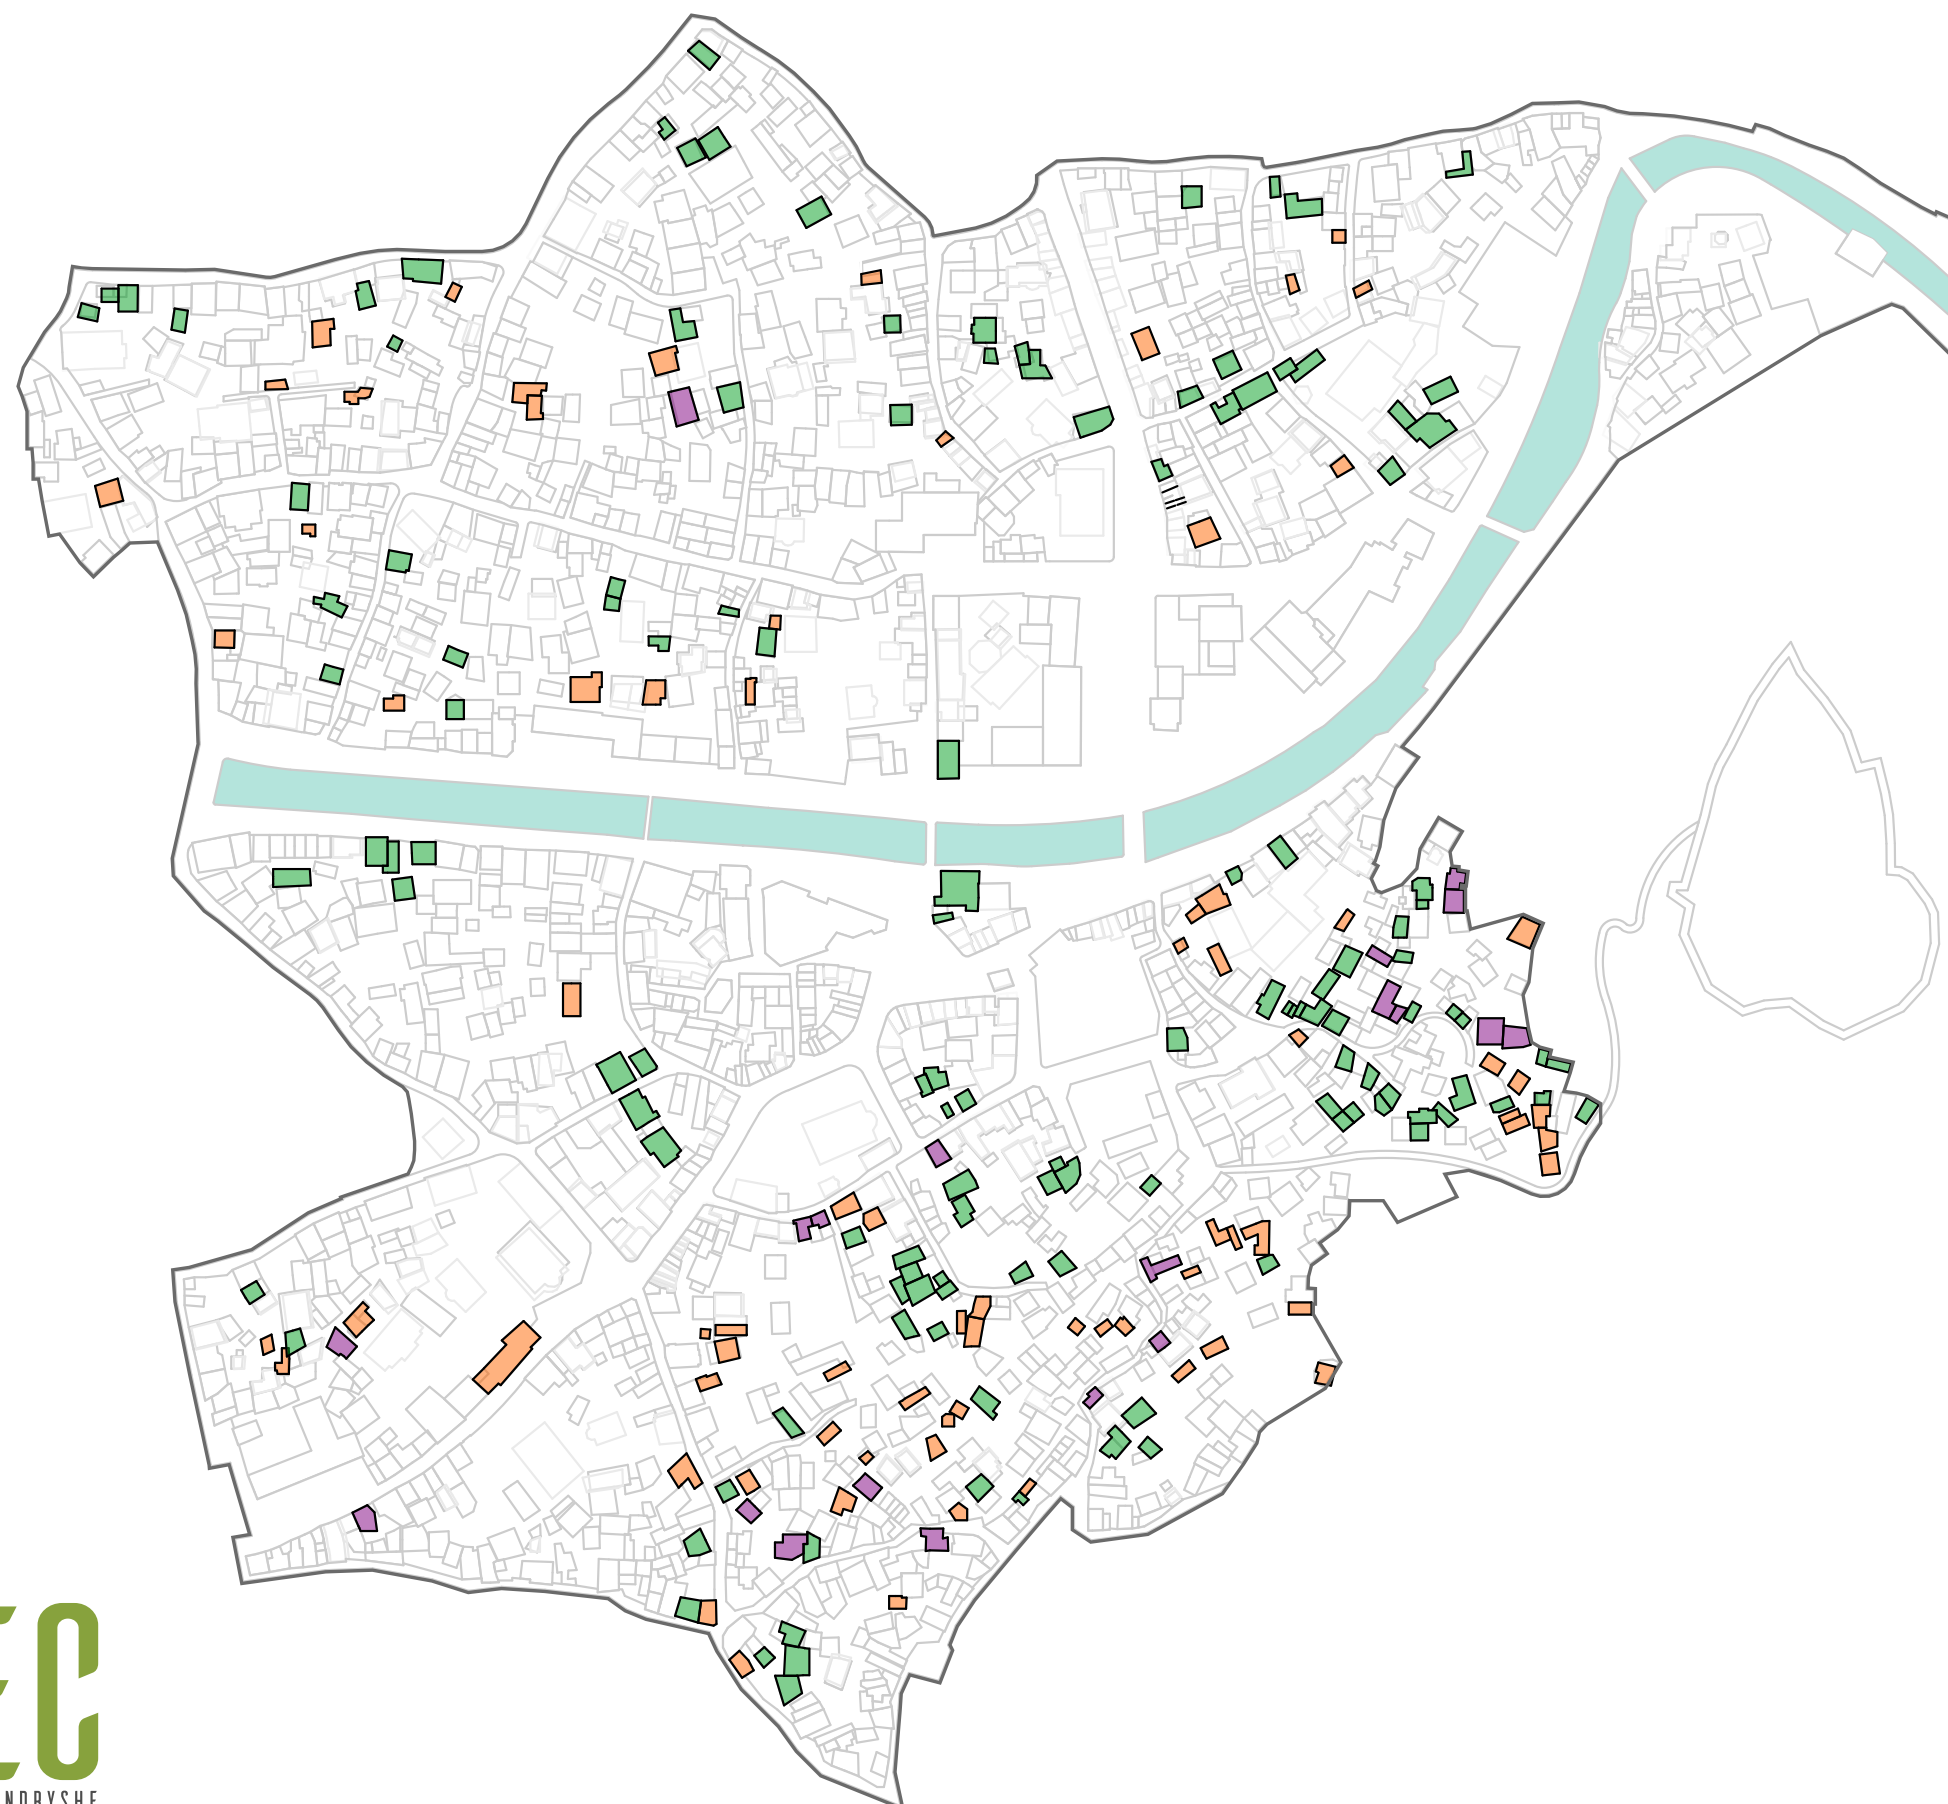
233

Ndërtesa/struktura tradicionale të qytetit janë rrënuar ose kanë pësuar tjetërsim

Ndërtesat e rrënuara të arkitekturës tradicionale ose ndërtesat që kanë pësuar tjetërsim të pakthyeshëm

134 Ndërtesa të reja në hapësirat ku kanë ekzistuar ndërtesat tradicionale apo ndërtesat kanë pësuar tjetërsime të pakthyeshme

77 Ndërtesat tradicionale plotësisht të rrënuara. Nuk ka ndërtim në hapësirat ku kanë ekzistuar ndërtesat tradicionale

20 Ndërtesa tradicionale në gjendje pjesërisht të rrënuar

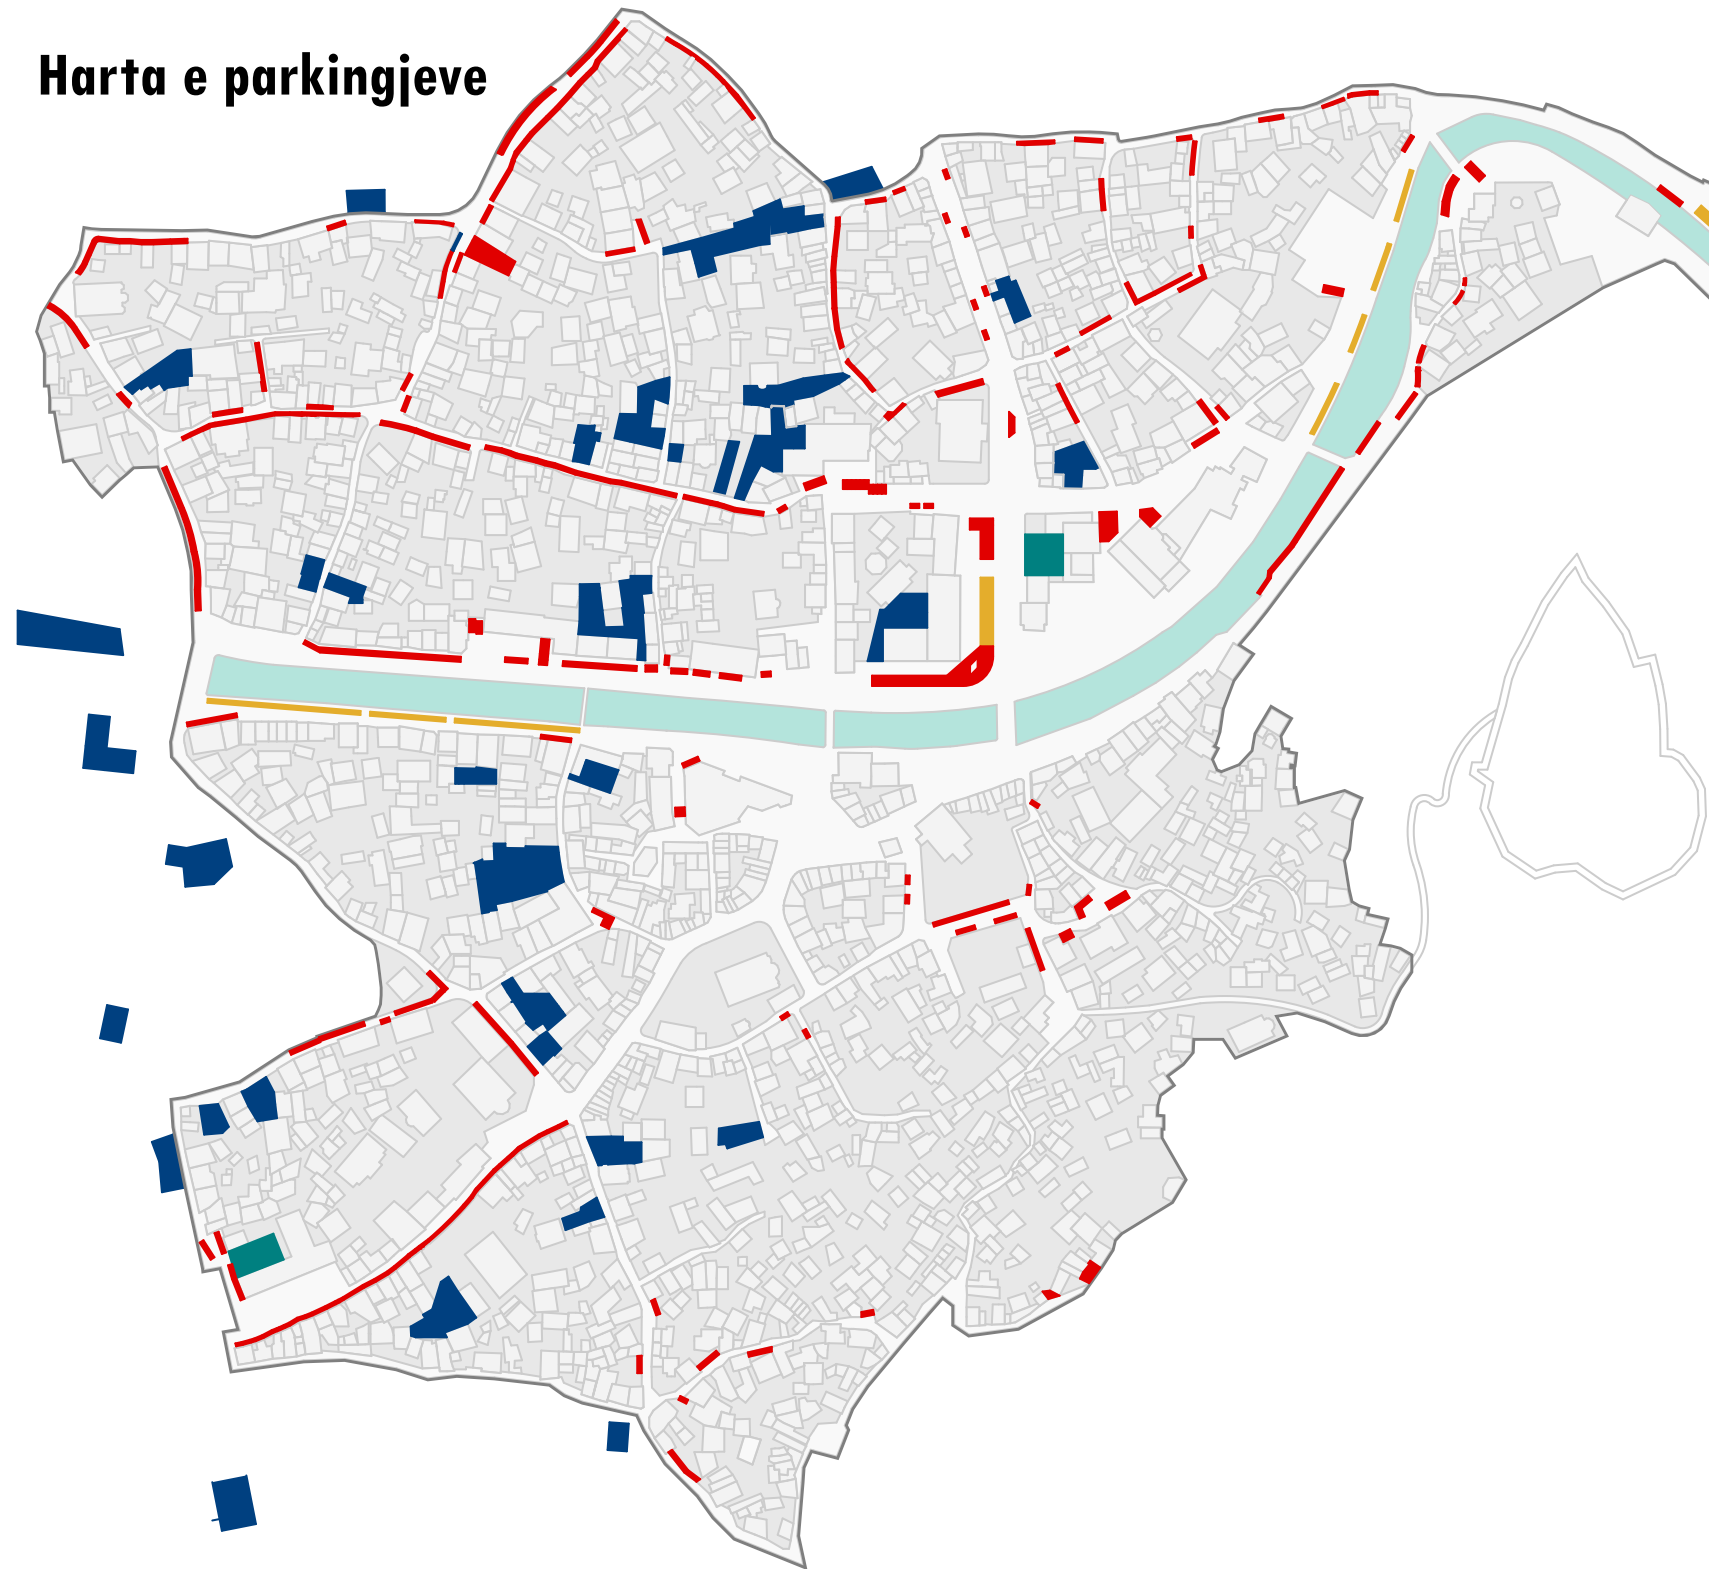
Harta e parkingjeve

▶ **34** Parkingje private brenda dhe rreth qendrës historike të Prizrenit

▶ rreth **25** Shtëpi të vjetra të rrënuara të shëndruara në parking

▶ rreth **20** Parkingje me veprimtari të pa regjistruar
