**Organizata jo-qeveritare Emancipimi Civil Ma Ndryshe**  
**EC MA NDYSHE**

**Vlerësimi i efijencës dhe udhëzuesi për masat ekologjike  
në shkollën “Luciano Motroni”  
MIRANDA RASHANI**

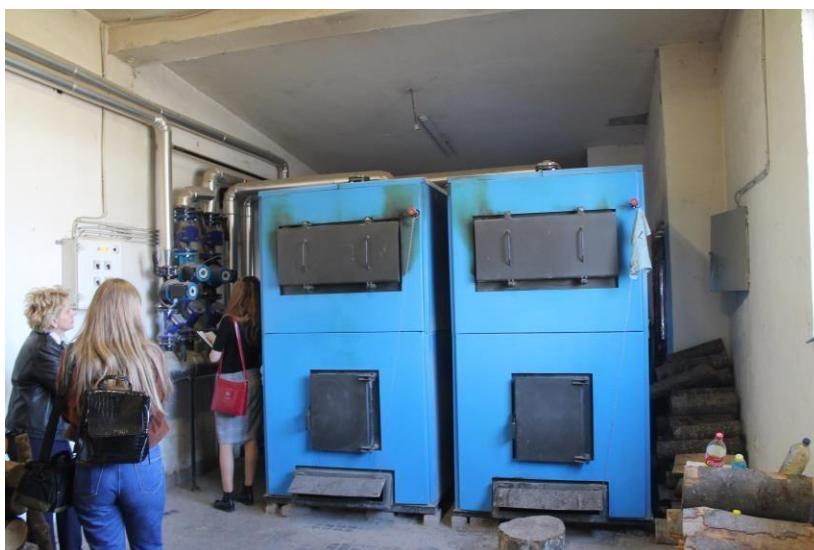
**Figura 1** Fotografi të kaldave

zvogëlohet ose rritet varësisht nga kushtet e jashtme atmosferike. Ngrohja e ndërtesës bëhet përmes kaldasë të vendosur në kthinë të pakondicionuar në ndërtesën e edukatës fizike. Më saktësisht, përdoren dy kalda me lëndë djegëse dru. Në mungesë të të dhënave të sakta, supozohet që këto dy kalda kanë fuqi secila prej 300kW (shiko Figura 1). Rrjeti gypor është nga çeliku i izoluar. Trupa ngrohës janë radiatorët me gypacion metalik, të vendosura në çdo kthinë. Nga vizita dhe intervistat në terren, nga personeli përgjegjës dhe shfrytëzuesit e tjerë, ndërtesa ofron kushte të përshtatshme dhe komfort termik gjatë periudhës së dimrit.

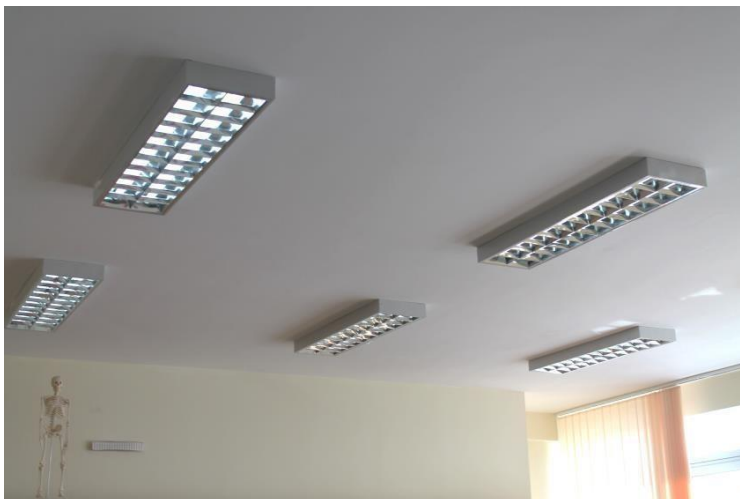
*Figura 2 Fotografia te ndriçuesve në klasa*

Ndriçimi elektrik është kryesisht nga llambat fluoreshente të tipit T8 me fuqi instaluese 32W (shiko Figura 2), rreth 800 sosh. Ndërkaq, në hollin kryesor dhe në sallë të edukatës fizike janë të instaluar reflektorë. Nga vizita në terren, numërohen rreth 200 llamba të dëmtuara. Fuqia totale e instaluar supozohet të jetë rreth 25kW.

Ndriçimi elektrik nga llambat fluoeshente rezulton të jetë i pamjaftueshëm dhe i papërshtatshëm. Për më tepër, një numër i konsiderueshëm i llambave janë të dëmtuara apo jofunksional.

Një ndër sistemet që konsumon energji elektrike është edhe ndriçimi elektrik. Faktorët kryesor që ndikojnë në këtë lloj të konsumit, krahas kohëzgjatjes së përdorimit të tyre, janë numri dhe lloji i ndriçuesve. Nëse konsiderohet zëvendësimi i të gjitha llambave fluoroeshent të tipit T8 në objekt me llamba të tipit LED, sigurisht që do të kursehej energji. Fuqia totale ekzistuese (fluoreshente) prej 25kW mund të zëvendësohet (me llamba LED) me fuqi prej 17.8kW. Duke konsideruar çmimet e tregut në rajon për këtë lloj të llambave, investimi fillestar kap shifrën prej 3,571.00 Eur. Potenciali për kursim të energjisë llogaritet të jetë rreth 5650kWh (29% i konsumit vejtör për ndriçim) ose 1,130.00 Eur për vit. Ky investim mund të kthehet pas rreth 5.5 viteve. Gjithashtu, kjo masë do të reduktonte emetimin e CO<sub>2</sub> për 6.274 kgCO<sub>2</sub> për vit. Rrjedhimisht, kjo masë përpos që është energji-eficiente është edhe kosto-efektive.
