**Organizata jo-qeveritare Emancipimi Civil Ma Ndryshe
EC MANDRYSHE**

**Vlerësimi i efijencës dhe udhëzuesi për masat ekologjike
në shkollën “Luciano Motroni”
MIRANDA RASHANI**

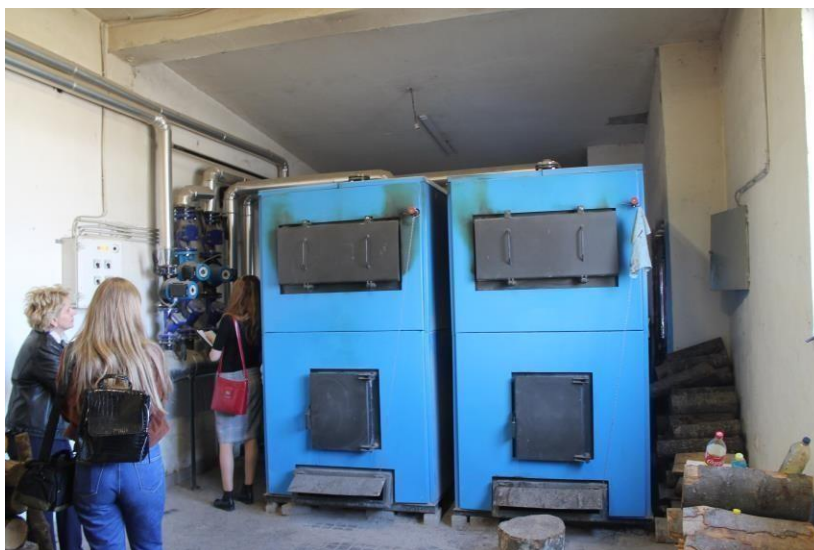
Figura 1 Fotografi të kaldave

zvogëlohet ose rritet varësisht nga kushtet e jashtme atmosferike. Ngrohja e ndërtesës bëhet përmes kaldasë të vendosur në kthinë të pakondicionuar në ndërtesën e edukatës fizike. Më saktësisht, përdoren dy kalda me lëndë djegëse dru. Në mungesë të të dhënave të sakta, supozohet që këto dy kalda kanë fuqi secila prej 300kW (shiko Figura 1). Rrjeti gypor është nga çeliku i izoluar. Trupa ngrohës janë radiatorët me gypacion metalik, të vendosura në çdo kthinë. Nga vizita dhe intervistat në terren, nga personeli përgjegjës dhe shfrytëzuesit e tjerë, ndërtesa ofron kushte të përshtatshme dhe komfort termik gjatë periudhës së dimrit.

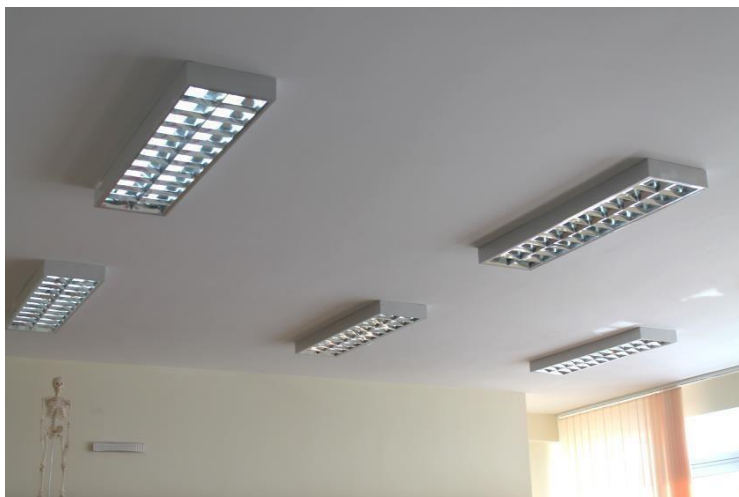
Figura 2 Fotografi te ndriçuesve në klasa

Ndriçimi elektrik është kryesisht nga llambat fluoreshente të tipit T8 me fuqi instaluese 32W (shiko Figura 2), rreth 800 sosh. Ndërkaq, në hollin kryesor dhe në sallë të edukatës fizike janë të instaluar reflektorë. Nga vizita në terren, numërohen rreth 200 llamba të dëmtuara. Fuqia totale e instaluar supozohet të jetë rreth 25kW.

Ndriçimi elektrik nga llambat fluoeshente rezulton të jetë i pamjaftueshëm dhe i papërshtatshëm. Për më tepër, një numër i konsiderueshëm i llambave janë të dëmtuara apo jofunksional.

Një ndër sistemet që konsumon energji elektrike është edhe ndriçimi elektrik. Faktorët kryesor që ndikojnë në këtë lloj të konsumit, krahas kohëzgjatjes së përdorimit të tyre, janë numri dhe lloji i ndriçuesve. Nëse konsiderohet zëvendësimi i të gjitha llambave fluoroeshent të tipit T8 në objekt me llamba të tipit LED, sigurisht që do të kursehej energji. Fuqia totale ekzistuese (fluoroeshente) prej 25kW mund të zëvendësohet (me llamba LED) me fuqi prej 17.8kW. Duke konsideruar çmimet e tregut në rajon për këtë lloj të llambave, investimi fillestar kap shifrën prej 3,571.00 Eur. Potenciali për kursim të energjisë llogaritet të jetë rreth 5650kWh (29% i konsumit vejtore për ndriçim) ose 1,130.00 Eur për vit. Ky investim mund të kthehet pas rreth 5.5 viteve. Gjithashtu, kjo masë do të reduktoje emetimin e CO₂ për 6.274 kgCO₂ për vit. Rrjedhimisht, kjo masë përpos që është energji-eficiente është edhe kosto-efektive.
